**ANTECEDENTES AMBIENTALES PARA ANALIZAR LA PERTINENCIA DE INICIAR
UN PROCESO DE EVALUACIÓN POR DAÑO AMBIENTAL
EN EL SITIO PRIORITARIO N°6 HUMEDAL DE BATUCO**

*Área de RRNN y OT
CONAMA METROPOLITANA*

EVENTO DE MORTANDAD DE PECES EN EL SITIO PRIORITARIO N°6

HUMEDAL DE BATUCO

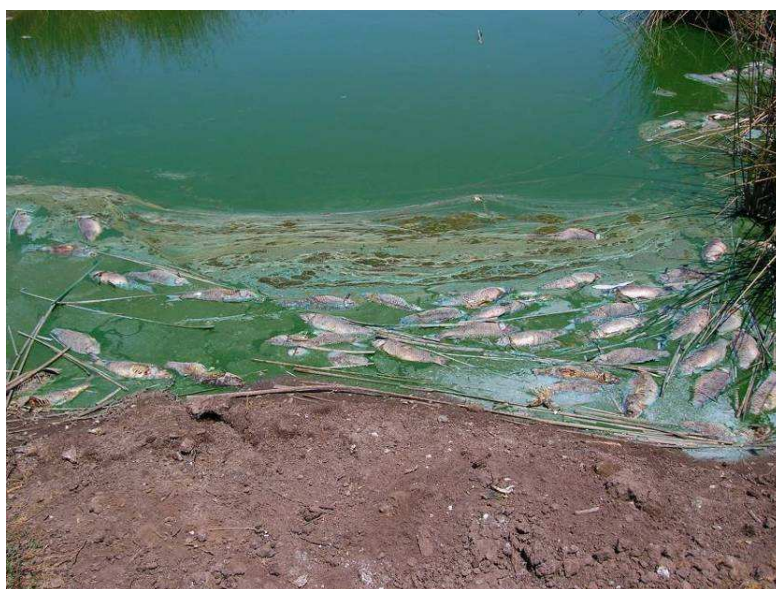
En el sector de la LS se evidenció la muerte masiva de peces en diferentes estados de putrefacción, la migración de casi la totalidad de las aves del sector y una nata gruesa de color verde azul en las orillas de la zona saturada, tal como se muestra en la foto 1.

Foto 1: Peces muertos evidenciando nata color verde azul

Las fotos fueron enviadas a la Dra. Vásquez, profesor adjunto de la Fac. de Cs. Biológicas de la PUC, especialista en cianobacterias, quien señaló que existía una alta probabilidad que la nata fuese debido al florecimiento de bacterias (cianobacterias) que proliferan en ambientes sin oxígeno (anóxicos) y que a su vez son extremadamente tóxicas para los animales, incluso para el ser humano.

Por otra parte, los bloqueos realizados al libre paso del agua provocaron el estancamiento y consecuente baja de oxígeno disuelto en las aguas, lo que provocó un florecimiento de cianobacterias que causó la muerte de los peces y posterior migración de aves en la zona, permaneciendo sólo aves rapaces en el lugar.

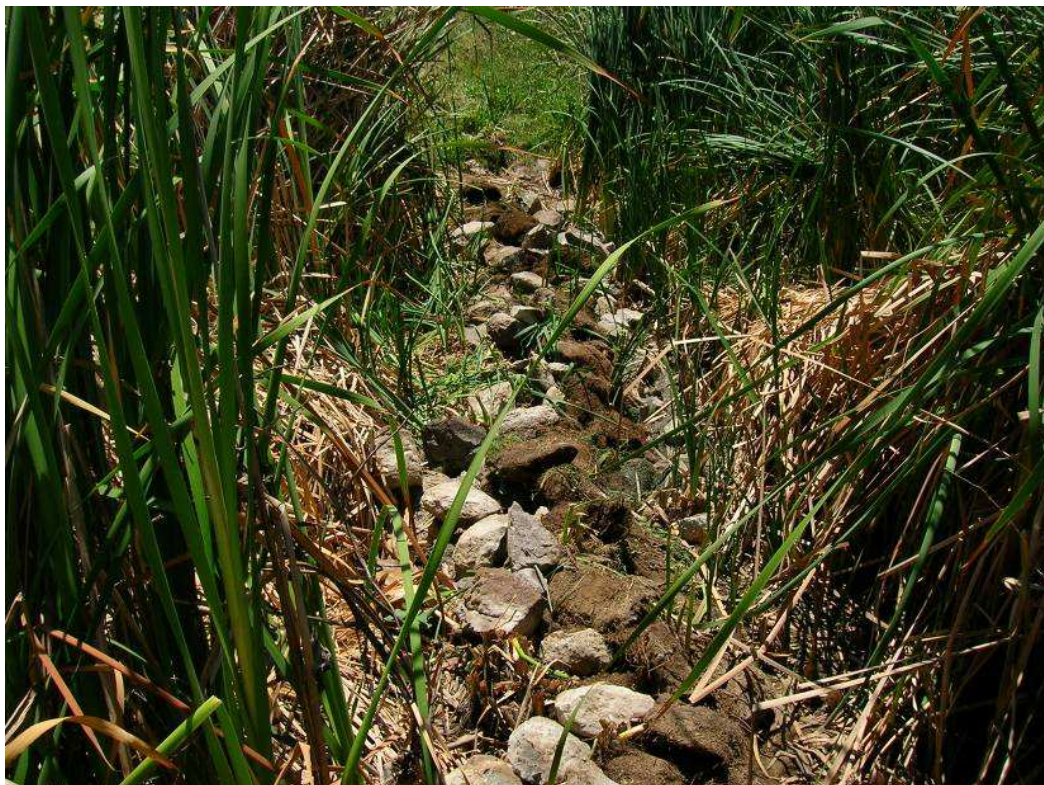
Inspeccionando el lugar se pudo constatar cambios físicos en el flujo hídrico normal en la laguna que es regularmente N-S. Fue bloqueado con piedras y tierra la descarga natural de la laguna a unos metros de la obra de arte que está bajo la línea férrea (Foto 2) y fueron bloqueados con tierra los tres canales del pretil que une hidráulicamente la LS con la LC (Foto 3).

Foto 2: Bloqueo descarga natural de la laguna
Fuente: CONAMA RM

Para captar las aguas superficiales en el Fundo La Laguna, sin contar aparentemente con los derechos de agua respectivos¹, se realizaron modificaciones en el cauce bloqueándose los canales del pretil sur y de la descarga, modificándose el sentido de escurrimiento del agua superficial de N-S a S-N.

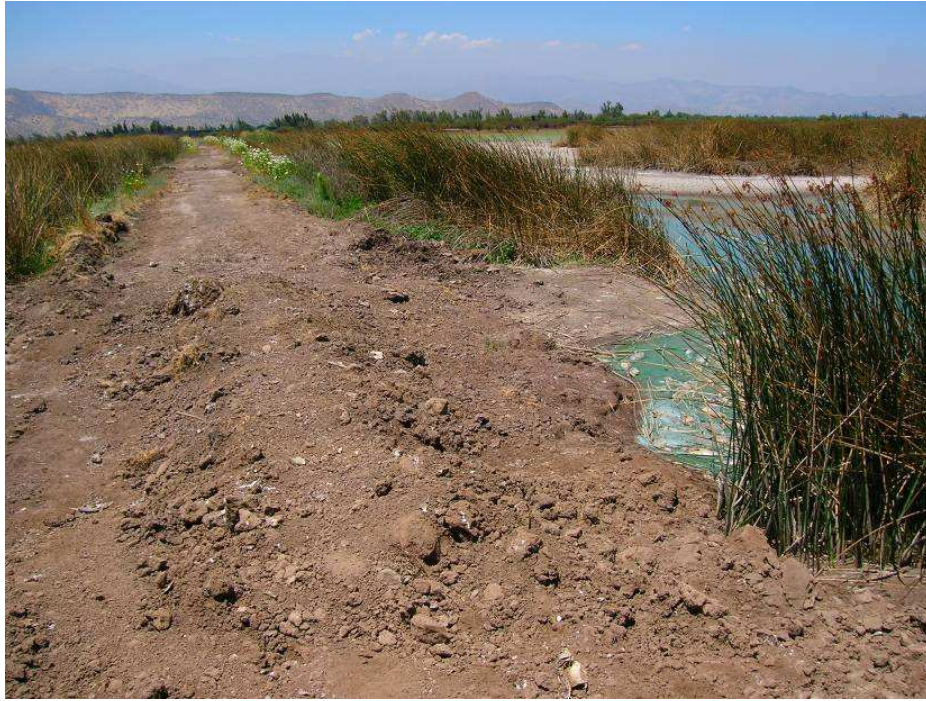
Foto 3: Bloqueos en pretil sur. Se diferencia el suelo compactado del que no lo está. Se pueden ver los peces muertos a la derecha.

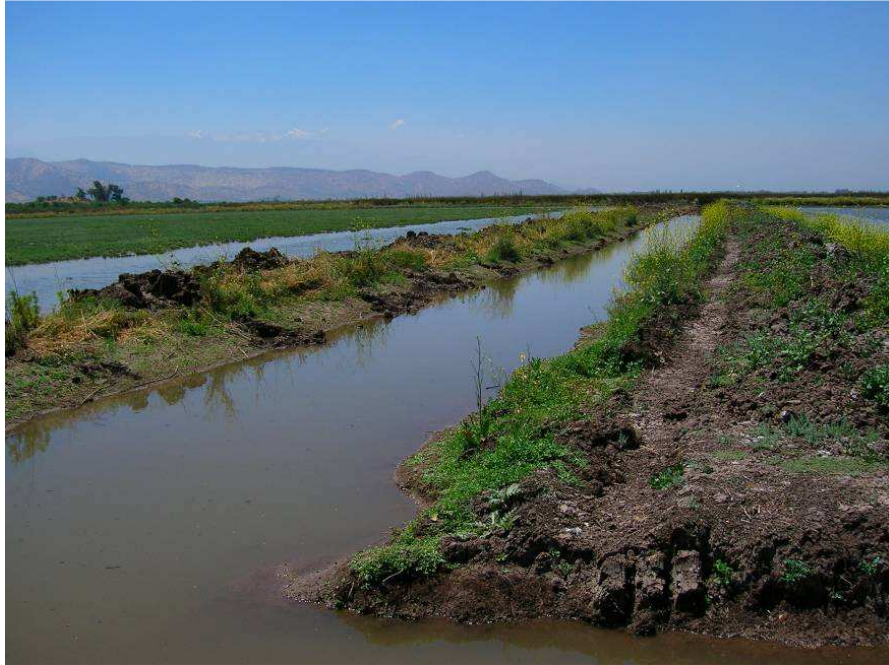
El flujo del agua que naturalmente escurre en sentido N-S varió a S-N. En el sector norte también se evidenció la extracción de agua superficial en circunstancias que, de acuerdo al administrador del fundo, se cuenta con derechos de aprovechamiento subterráneos. La casa de bombas “Buda” con una máquina de 40 HP ubicada en la zona de extracción del agua se mantenía funcionando al momento de la inspección, siendo evidente el flujo del agua a través del pretil norte hacia la casa de bombas señalada. Según información entregada por el administrador, la profundidad del pozo de dicha bomba es de 4 metros. Ver foto 4 y 5.

Foto 4: Pretil sector norte que transporta las aguas a la bomba Buda. Fuente: CONAMA RM

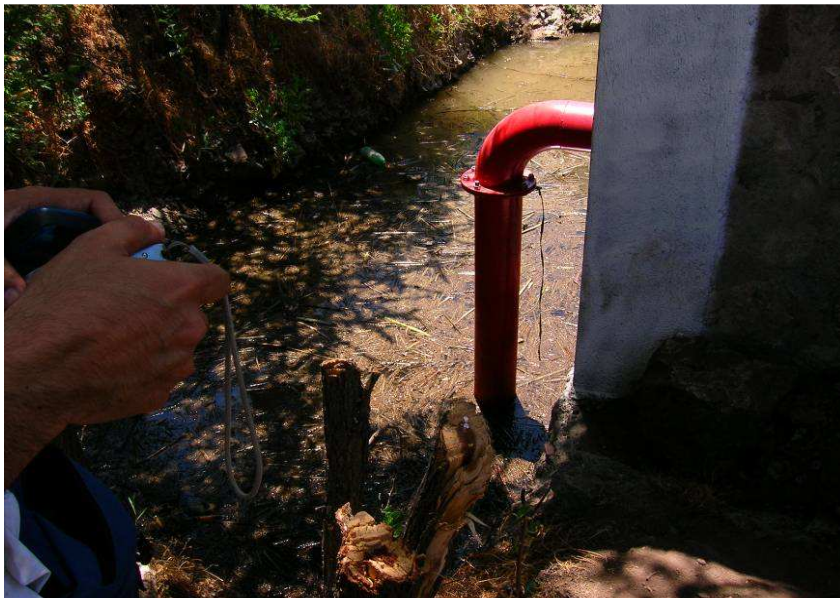
**Foto 5: Casa de bombas Buda donde se extrae agua transportada por el pretil norte
Fuente: CONAMA RM**

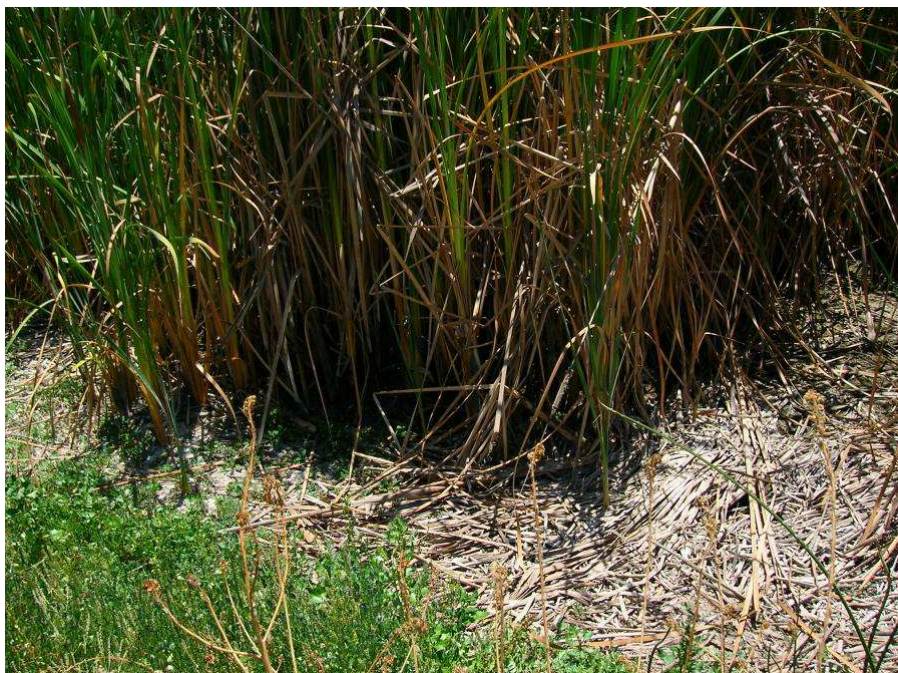
Foto 6: Grado de déficit hídrico de la laguna en una zona donde siempre esta saturado de agua.
