UNIVERSIDAD COMPLUTENSE DE MADRID
FACULTAD DE GEOGRAFÍA E HISTORIA
MÁSTER EN TECNOLOGÍAS DE LA INFORMACIÓN GEOGRÁFICA

TRABAJO FIN DE MÁSTER

APLICACIONES DE LA TELEDETECCIÓN Y SIG EN LA
CARACTERIZACIÓN DE HUMEDALES EN LA
RESERVA DE LA BIOSFERA DE LA MANCHA HÚMEDA

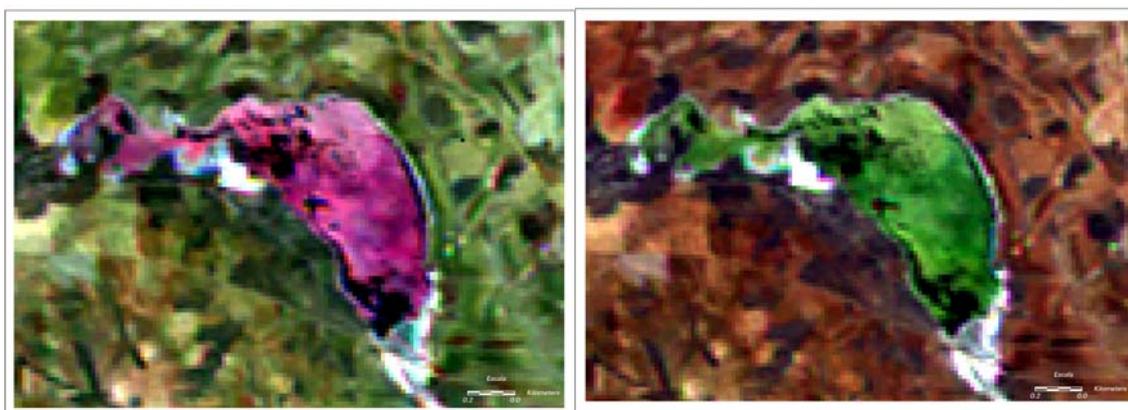
En el análisis visual de las imágenes en falso color y color natural, destaca el año 2005 donde una mancha uniforme en tono rosado y verde respectivamente cubren toda la cubeta lagunar (Imagen 1). Esta coloración en la combinación 4-3-2 se debe a la respuesta espectral de la vegetación subacuática en el canal infrarrojo, con el que se discrimina perfectamente este tipo de vegetación. Por su distribución espacial y respuesta espectral, se comprueba la presencia de algas, en prácticamente toda la laguna. También, principalmente al sur, se observa en ambas imágenes unas manchas blancas, que indican presencia de sales.

Imagen 1: Laguna del Camino de Villafranca en falso color (izqda) y color natural (dcha), junio 2005

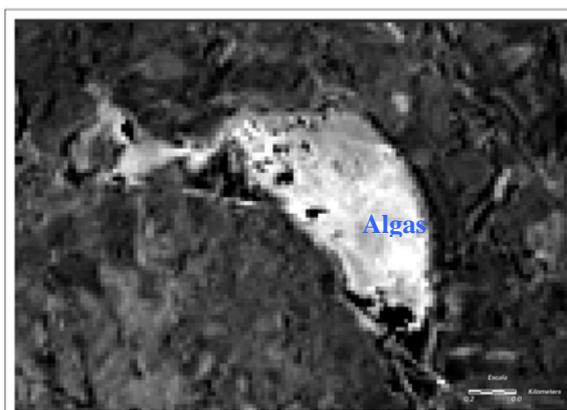
Imagen 2: NDVI Laguna Grande de Villafranca,
junio 2005

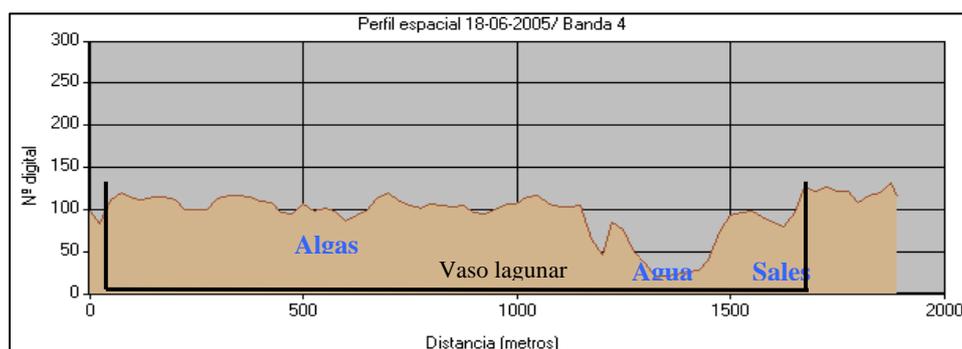
A continuación, en ambas bandas los valores digitales disminuyen considerablemente indicando presencia de agua más limpia y en torno a los 1.500 m, se observan números digitales muy altos, lo que confirma la presencia de sales.

Gráfico 3: Perfil espacial N-SE, banda 4, de la Laguna del Camino de Villafranca, junio 2005

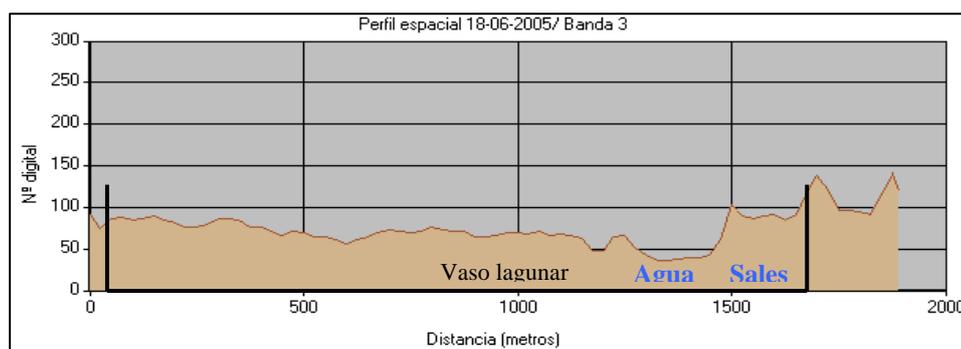
Gráfico 4: Perfil espacial N-SE, banda 3, de la Laguna del Camino de Villafranca, junio 2005

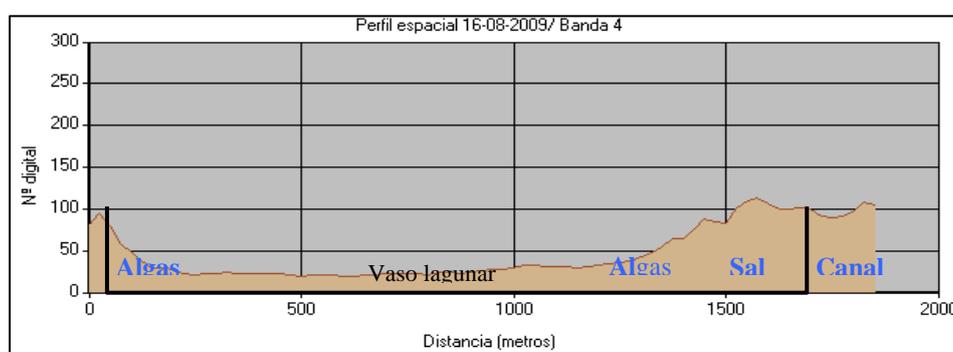
Gráfico 5: Perfil espacial N-SE, banda 4, de la laguna del Camino de Villafranca, agosto 2009

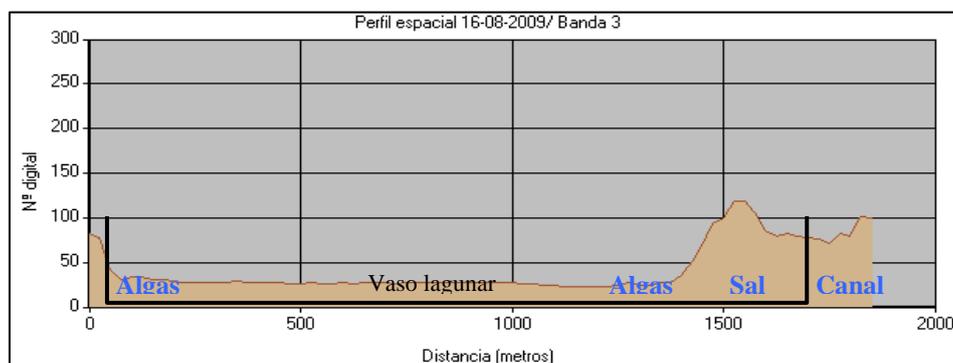
En el perfil del canal visible (Gráfico 6), se observa que la zona situada entre los 1.000 y 1.500 m que los valores disminuyen respecto a la banda 4, confirmándose por tanto la presencia de algas. Y la zona situada desde los 1500 m en adelante, muestra un aumento que confirma la presencia de sales, pero que a continuación disminuye debido a la presencia de un canal de drenaje que presenta vegetación natural.

Gráfico 6: Perfil espacial N-SE, banda 3, de la laguna del Camino de Villafranca, agosto 2009

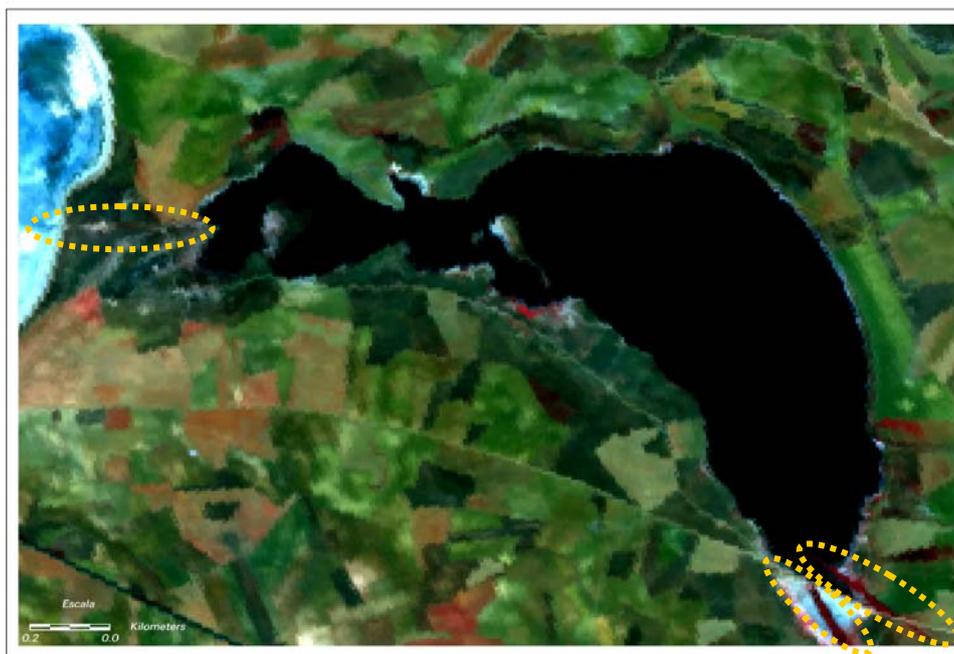
La imagen SPOT de 2009 (Imagen 4) muestra en tonos rojos la presencia de dos canales (filtros verdes) que recargan la laguna, procedentes de la laguna de la Veguilla, y un tercero situado al NO, que comunica con la laguna de las Yeguas (dichos canales, se muestran enmarcados en color amarillo).

Imagen 4: Escena SPOT 2009, Laguna Grande de Villafranca

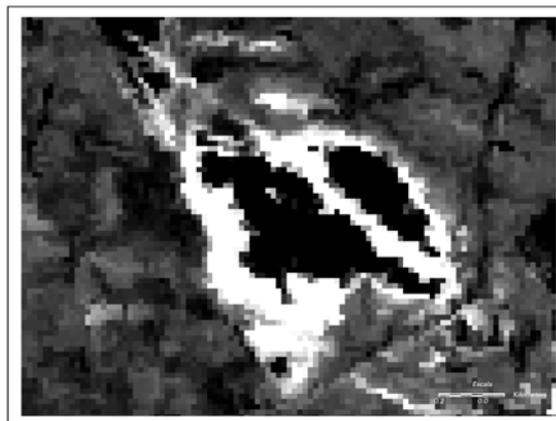
Respecto al índice NDVI, todas las imágenes presentan tonos muy blancos en la cubeta procedentes de la vegetación natural existente en los canales y en la orla natural. Otra gran parte, se debe a la presencia de algas que hay bien en medio de la laguna, como sucede en 1989 (Imagen 7), o cerca del borde lagunar en mayo de 2009 (Imagen 8) y el resto de fechas.

Imagen 8: NDVI Laguna de la Veguilla, mayo de 2009

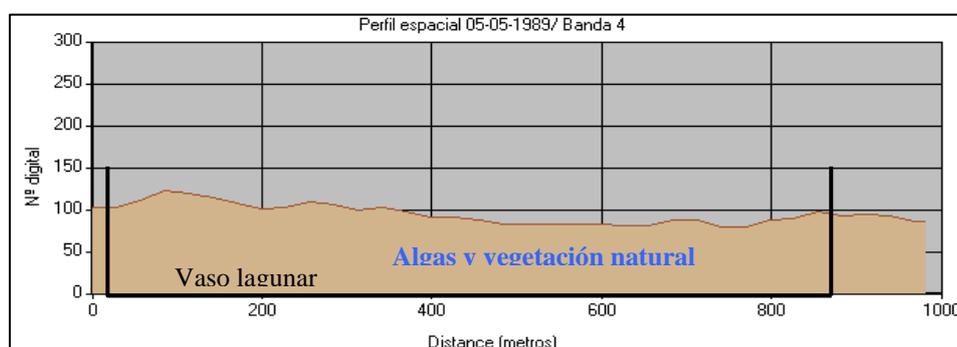
En cuanto al perfil espacial del corte del vaso lagunar, en 1989 la banda 4 (Gráfico 9) muestra valores digitales muy elevados, en torno a los 100, desde una orilla a otra de la laguna debido a la gran cantidad de vegetación y algas que la recubren. En 1995, dichos valores disminuyen en torno a 50 por influencia de la escasa lámina de agua.

Gráfico 9: Perfil espacial N-SE, banda 4, de la laguna de la Veguilla, mayo 1989

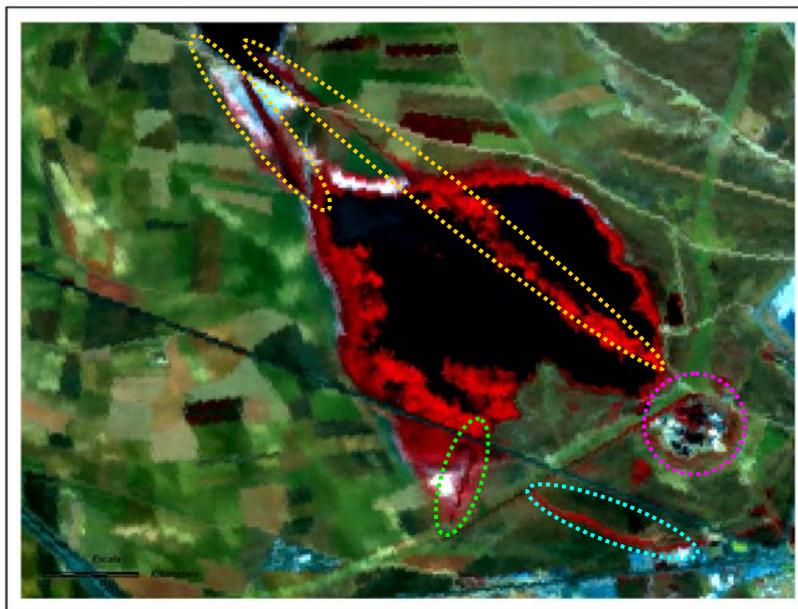
En la Imagen 9, se muestran en amarillo los canales de recarga, en rosa la estación depuradora, en azul el arroyo y en verde el canal de drenaje del sector occidental

Imagen 9: Escena SPOT 2009 de la Laguna de la Veguilla

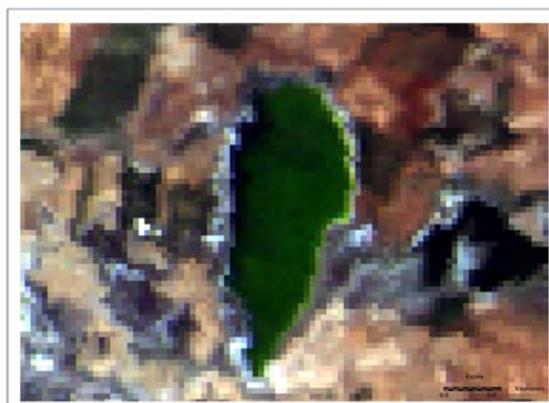
Imagen 11: Laguna Yeguas en color natural, mayo 1989

En 1989, la imagen en falso color (Imagen 10) muestra toda la laguna en un color azul uniforme y en color natural (Imagen 11) un tono verdoso, que es debido, al comportamiento típico de las lagunas salinas, en las cuales la materia orgánica (sapropel) queda acumulada bajo una película de sal.

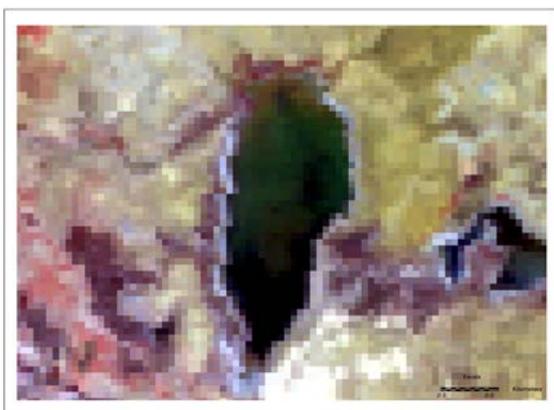
Imagen 12: Laguna Yeguas en falso color, junio 1995

En agosto de 1995, presenta un aspecto gris-verdoso en la parte norte de la imagen en falso color (Imagen 12) y un tono marrón-rojizo en la imagen en color natural (Imagen 13), debido a la presencia de materia orgánica que hay bajo las costras de sales que se forman en verano en la cubeta de la laguna.

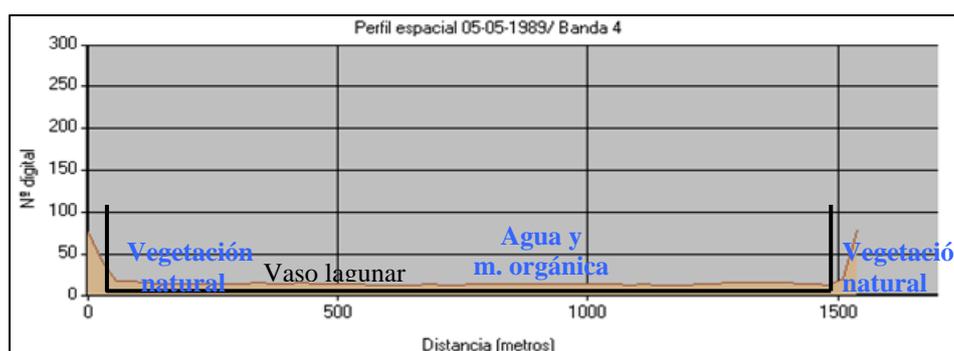
En cuanto al estudio del perfil espacial, éste descarta la existencia de eutrofización en los años 1989 y 1995. En la primera fecha (Gráfico 14), el perfil para la banda 4 muestra en toda la cubeta un valor digital constante en torno a 25, debido únicamente a la presencia de materia orgánica. En la segunda (Gráfico 15), al haber un menor volumen de agua, la banda 4 detecta mejor la existencia de materia orgánica, mostrando un número digital constante, en torno a 40, hasta que a partir de los 900 m dicho valor disminuye al existir un sector con agua más limpia.

Gráfico 14: Perfil espacial N-SO, banda 4, de la Laguna de las Yeguas, mayo 1989

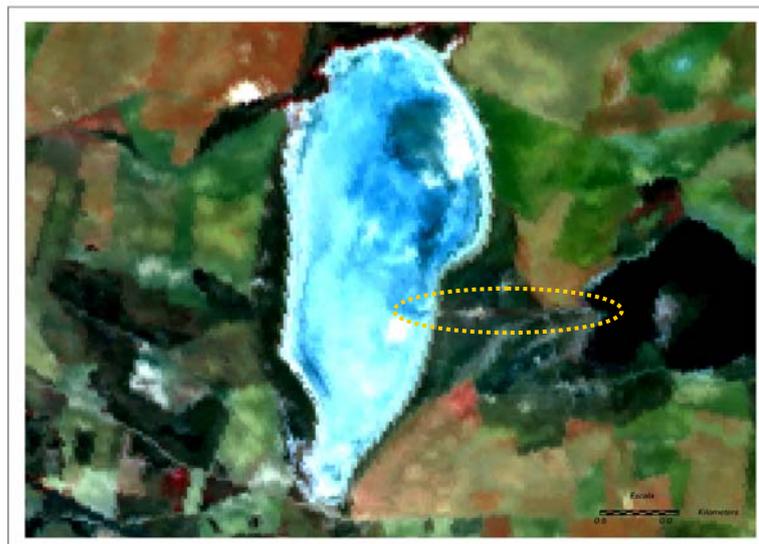
En la imagen SPOT del año 2009 (Imagen 14), se observa un canal (en color amarillo) procedente de la Laguna del Camino de Villafranca que comunica a ambos humedales, pero que en 1990 se obstruyó de modo que la dinámica que mantiene esta laguna depende completamente del régimen de precipitaciones y de un probable aporte subterráneo.

Imagen 14: Escena SPOT 2009 de la Laguna de las Yeguas

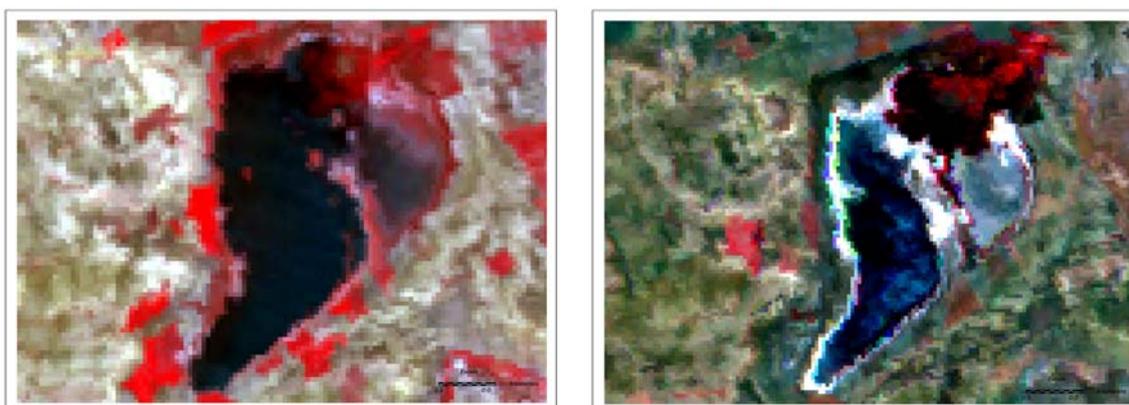
Imagen 17: Laguna Manjavacas, en falso color, mayo 1989 Imagen 18: Laguna Manjavacas, en falso color mayo 2009

El estudio del análisis visual de la Laguna de Manjavacas, muestra en la imagen en falso color de 1989 (Imagen 17) tonos rosados en la parte noreste de la cubeta que podría deberse a la presencia de algas y también tonos rojizos a causa de la vegetación de ribera muy vigorosa, en la entrada del canal o Acequia Madre.

En las escenas en falso color de junio de 2005 y mayo de 2009 (Imagen 18), se observa junto a la vegetación vigorosa ciertos tonos negros, debido a posibles vertidos urbanos y otros muy blancos a causa de una mayor presencia de sales. La cubeta lagunar muestra un color azul, mientras que en color natural aparece en tono verdoso, quizás debido a la presencia de materia orgánica acumulada bajo una película de sal, al igual que sucedía en la Laguna de las Yeguas.

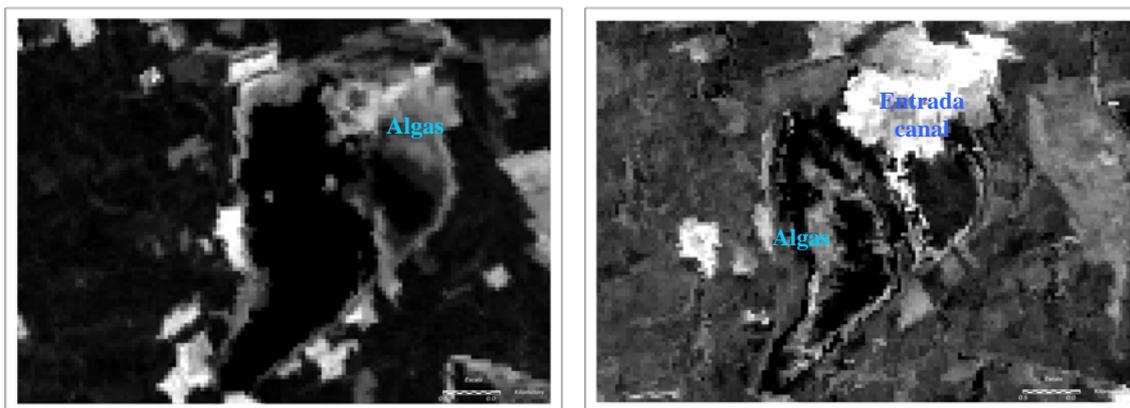
mayo de 1989 (Imagen 19) y mayo de 2009 (Imagen 20), donde parece más evidente la presencia de algas, debido a manchas blancas y grisáceas distribuidas en el interior lagunar, bien en la zona este u oeste respectivamente.

Imagen 19: NDVI Laguna Manjavacas, mayo 1989 Imagen 20: NDVI Laguna Manjavacas, mayo 2009

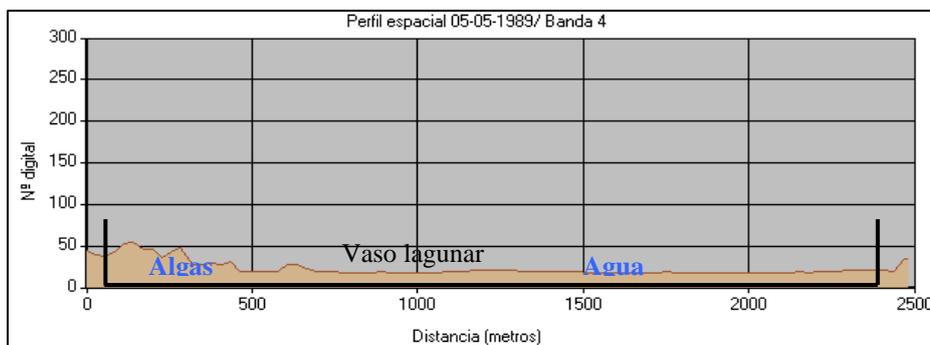
Respecto al perfil espacial de la laguna, en el año 1989 (Gráfico 18) se ha obtenido un pico en la banda 4 en torno a los 0-300 m, que disminuye en la banda 3 (Gráfico 19), confirmándose así una vez más la presencia de algas a la entrada del canal en la laguna.

Gráfico 18: Perfil espacial N-SO, banda 4, de la Laguna Manjavacas mayo 1989

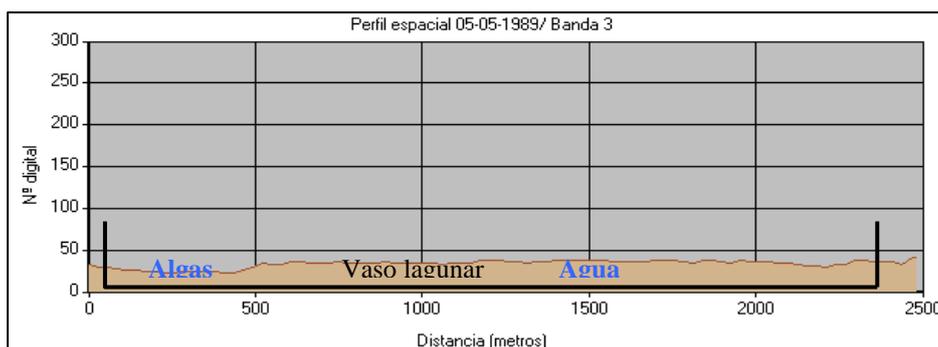
Gráfico 19: Perfil espacial N-SO, banda 3, de la Laguna Manjavacas, mayo 1989

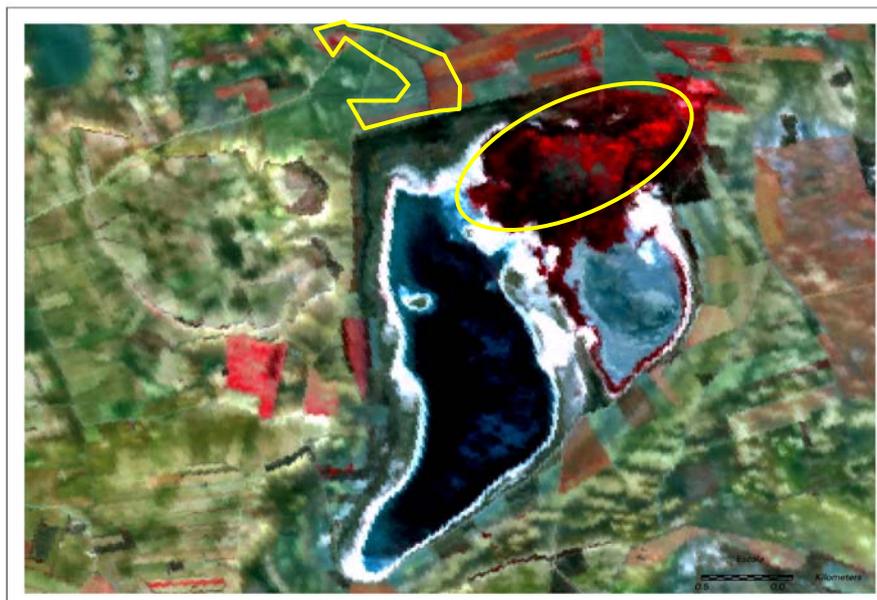
La imagen SPOT del año 2009 (Imagen 21) muestra dos cursos de agua superficiales encauzados (marcados en amarillo), la Acequia Madre y la Acequia del Rollo, que aportan agua al humedal. Por la primera, la laguna recibe las aguas residuales provenientes del municipio de Mota del Cuervo, junto al cauce natural, que son depuradas en la Estación Depuradora situada en la parcela 48, observándose en la imagen ciertos tonos rojos por la presencia de vegetación vigorosa y otros negros debido a los vertidos.

Imagen 21: Escena SPOT 2009 de la Laguna de Manjavacas

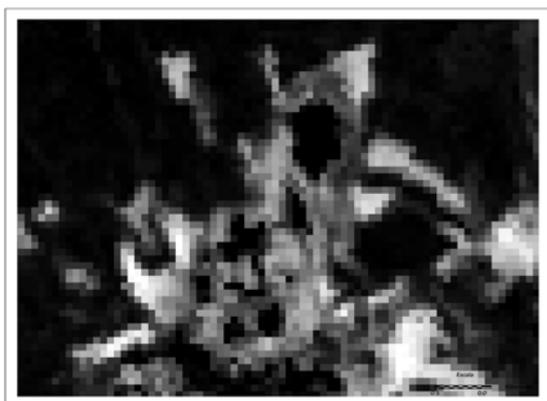
Imagen 23: NDVI Laguna de la Vega, mayo 1989

El índice NDVI, muestra en todas las fechas de estudio una orla de vegetación natural vigorosa en tonos muy blancos que rodea la laguna, así como manchas blancas y grises extendidas en la cubeta que evidencian la presencia de eutrofización constante de la laguna. A modo de ejemplo, se muestra la imagen de 1989 (Imagen 23) donde se observa gran cantidad de algas y la de Junio de 1995 (Imagen 24), donde a pesar de la extrema sequía se observan aún su presencia.

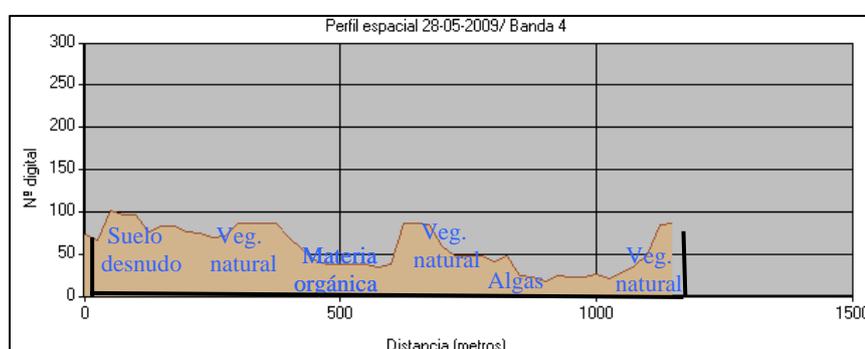
En mayo de 2009, el estudio del perfil espacial en la banda del IR cercano (Gráfico 26) y visible (Gráfico 27) confirma la presencia de suelo desnudo en el norte de la cubeta, ya que los valores digitales entre 0-400m, en ambos canales, permanecen casi invariables. El aumento del valor digital de la banda 3 respecto a la 4 en torno a los 500m, indica presencia de materia orgánica, mientras que la vegetación natural y filtros verdes, se localizan en torno a los 700 m y en su extremo más sur, al disminuir su valor desde 80 en el IR cercano a 50 en el visible.

Gráfico 26: Perfil espacial N-S, banda 4, Laguna de la Vega, mayo 2009

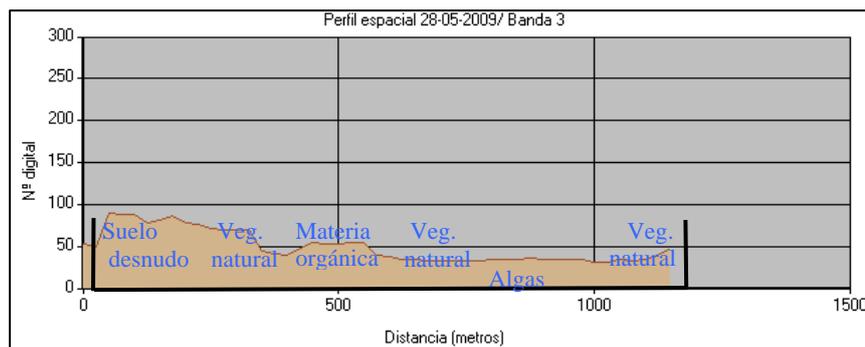
Gráfico 27: Perfil espacial N-S, banda 3, Laguna de la Vega, mayo 2009

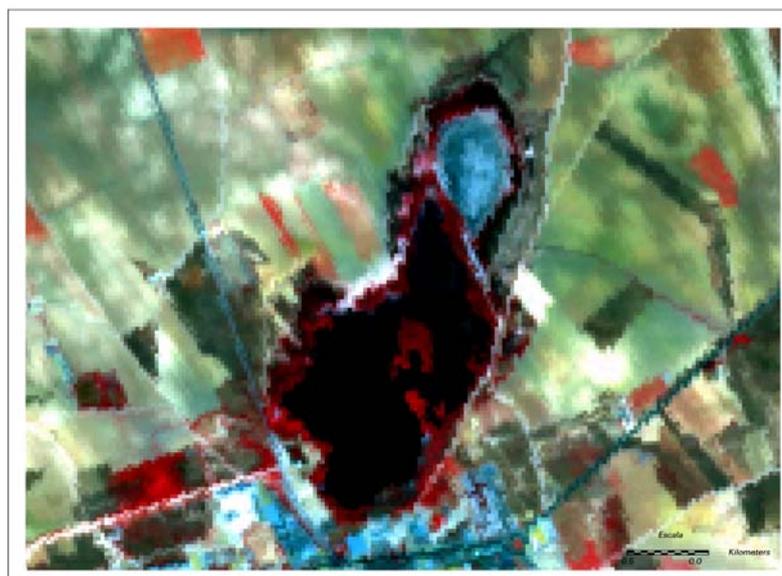
Existe un vertido subterráneo autorizado a la laguna procedente de la EDAR de Pedro Muñoz, de modo que mediante la imagen SPOT de 2009 (Imagen 25) no puede visualizarse este canal de aporte. Sin embargo, se observa la proximidad de la laguna al núcleo urbano.

Imagen 25: Escena SPOT 2009 de la Laguna del Pueblo

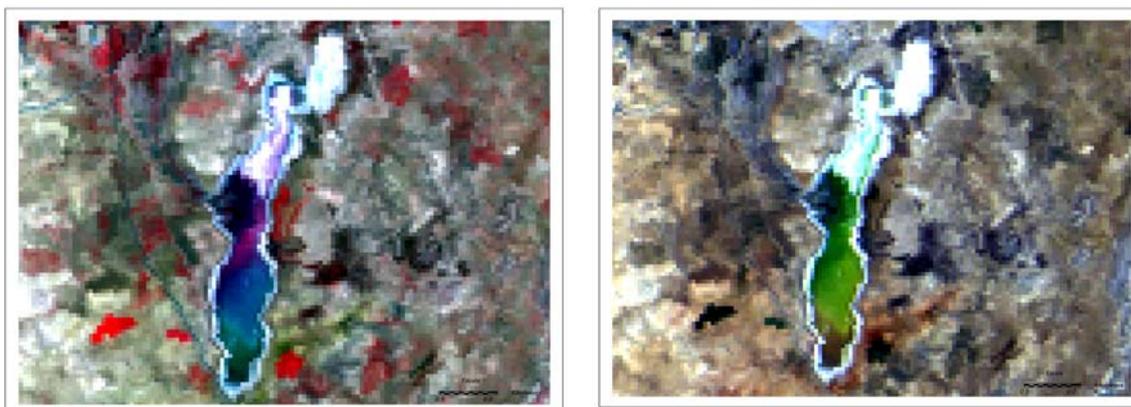
El análisis visual de las imágenes en falso color y color natural, no parece mostrar presencia de algas en el humedal, excepto en el año 1995, donde se observa en medio de la laguna ciertos tonos rosados y otros verdes muy extendidos hacia el sur, en las combinaciones 432 y 321 (RGB) respectivamente (Imagen 26).

Imagen 26: Laguna Larga de Villacañas, en falso color (izqda) y color natural (dcha), agosto 1995

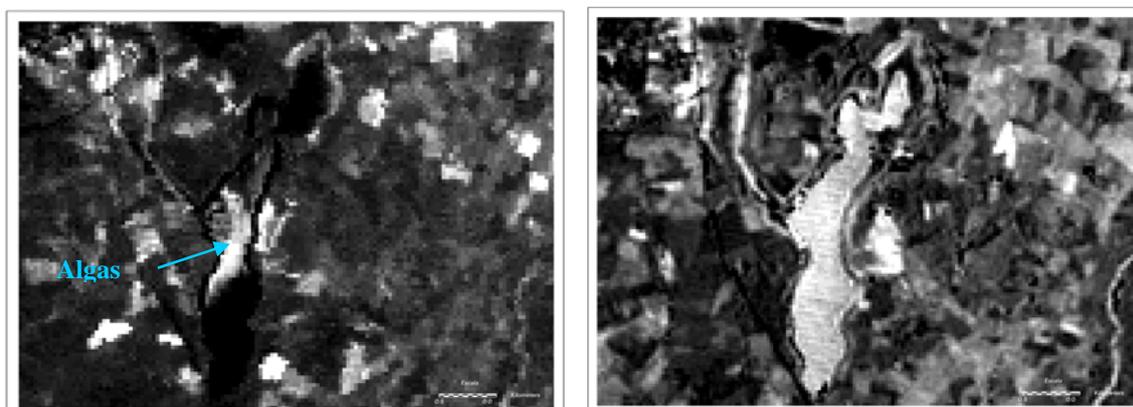
Las imágenes del índice NDVI en agosto de 1995 y ambos meses de 2009, presentan tonos muy blancos que confirman la presencia de algas en la cubeta del humedal. En la primera fecha (Imagen 27) éstas se concentran en el medio de la laguna y en la segunda principalmente en el mes de agosto (Imagen 28), se extienden a modo de mancha por todo el humedal.

Imagen 27: NDVI Laguna Larga de Villacañas, junio 1995 Imagen 28: NDVI Laguna Larga de Villacañas, agosto 2009

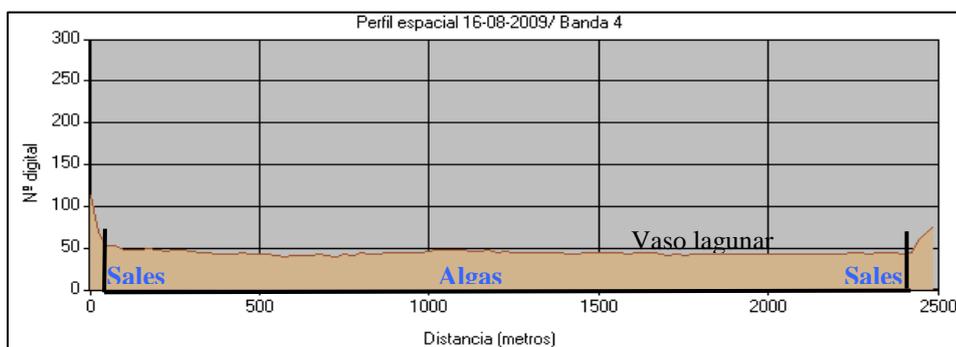
El perfil espacial obtenido en agosto del año 2009 en el canal IR cercano (Gráfico 31), muestra un número digital uniforme, en torno a 50, a lo largo de toda la laguna que disminuye a 25 aproximadamente en el canal visible (Gráfico 32), confirmando así la presencia de eutrofización en toda la cubeta del humedal.

Gráfico 32: Perfil espacial de la laguna N-S, banda 4, Laguna Larga agosto 2009

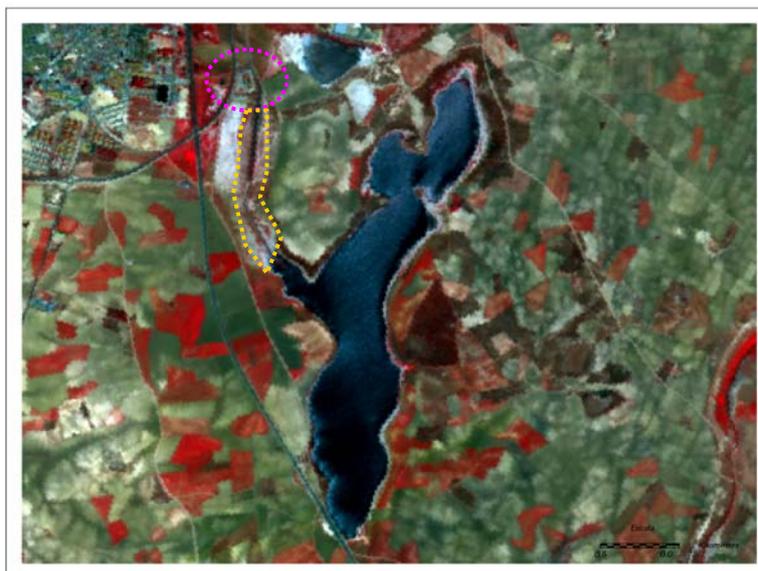
Imagen 29: Escena SPOT 2005 de la Laguna Larga de Villacañas

En la imagen SPOT de 2005 (Imagen 29), se observa la presencia de un canal procedente de la Estación Depuradora del municipio de Villacañas (ambos marcados en amarillo y rosa respectivamente), a través del cual se vierten a la laguna las aguas residuales depuradas.

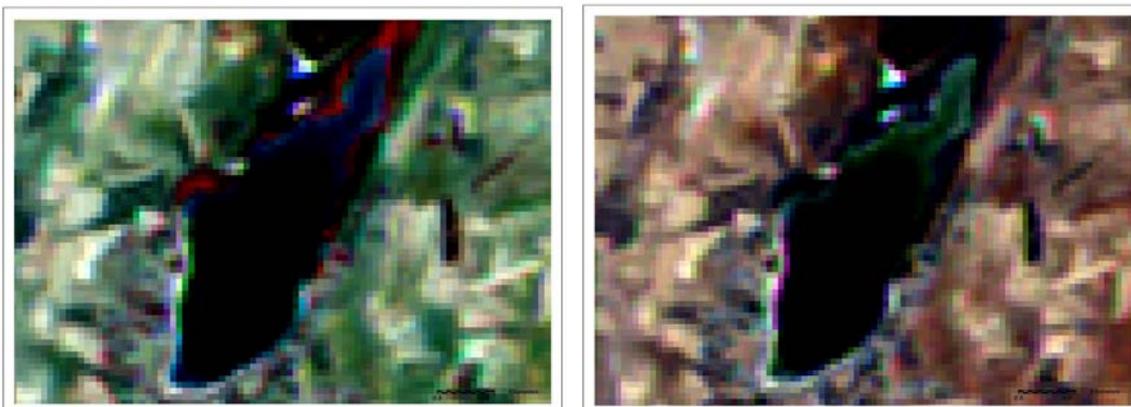
Imagen 30: Laguna Grande de Villafranca en falso color (izqda) y color natural (dcha), agosto 2009

A modo de ejemplo, se muestran las imágenes de agosto de 2009 (Imagen 30) en ambas combinaciones, donde se observa la materia orgánica acumulada principalmente en el norte de la laguna, así como parte de la orla de vegetación en color rojo brillante.

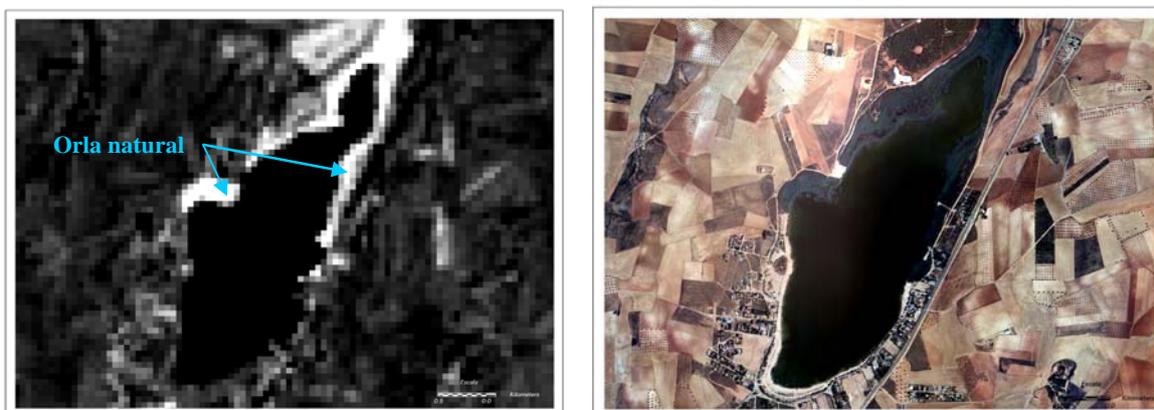
Imagen 30: NDVI Laguna Grande Villafranca, agosto 2009 Imagen 31: Ortofoto Laguna Grande Villafranca, 2008

El estudio del índice NDVI para las distintas fechas, muestra sobre todo en los años 2005 y 2009 (Imagen 30) tonos muy claros en las orillas de la laguna, sin invadir la cubeta, debido a la gran orla de vegetación natural que se observa claramente en la ortofoto del año 2008 (Imagen 31)

En cuanto al valor máximo del índice NDVI tomado en el borde interno lagunar (Tabla 21), se ha obtenido en todos los casos valores positivos, salvo en el año 1995 donde la laguna estaba seca casi por completo. Los valores positivos muy altos de 2005 y 2009, corroboran la presencia de vegetación natural y no de algas en la cubeta lagunar.

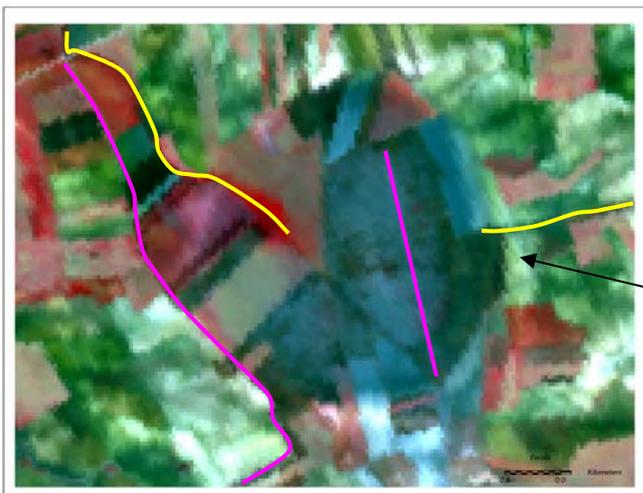
Imagen 35: Escena SPOT de la laguna del huevero en 2009

La escena SPOT de 2009 (Imagen 36) junto a la de filtros de paso alto que enfatiza los contornos y relieves (Imagen 36), permite observar la presencia de una zanja de encauzamiento que en la actualidad cruza todo el vaso lagunar en la parte izquierda de la imagen (línea amarilla), ya presente en 1989, así como de otra zanja de drenaje a la derecha que regula el flujo de agua.

Como alteraciones morfológicas, se diferencian algunos caminos rurales (líneas rosas) que cruzan tanto la orla húmeda como la cubeta lagunar, la cual se encuentra muy parcelada.

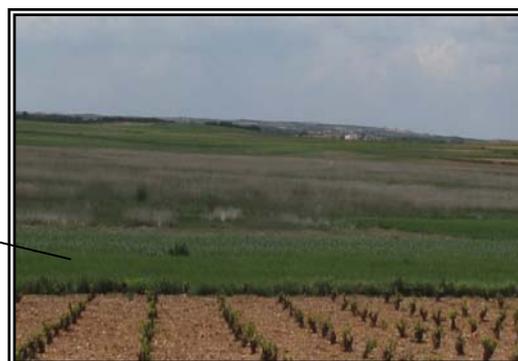
Fotografía 1: Cultivos próximos a la Laguna

En las fotos tomadas *in situ* en la laguna, se observa la presencia de vegetación lacustre así como bastante grado de humedad. Por su parte, los alrededores próximos al humedal lo conforman campos de cebada y viñedos que llegan hasta el borde lagunar, tal y como se observa en la fotografía 1.

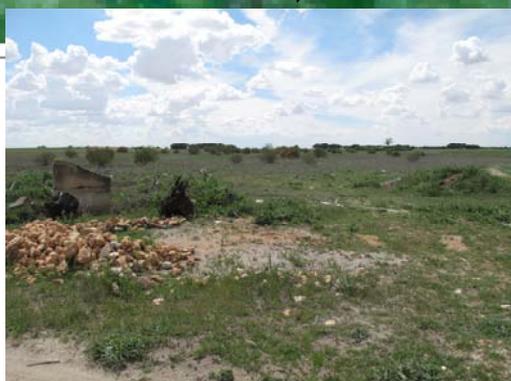
Fotografía 4: RSU en la cubeta lagunar

Como afecciones morfológicas destaca el camino rural (línea amarilla) que cruza el vaso lagunar y la orla natural, y la desaparición de la orla húmeda al noreste y noroeste debido a que los cultivos la han invadido, llegando hasta la propia laguna (fotografía 3). Además, en la salida de campo se constató la presencia de residuos sólidos urbanos (RSU) en el vaso lagunar tal y como se observa en la fotografía 4.

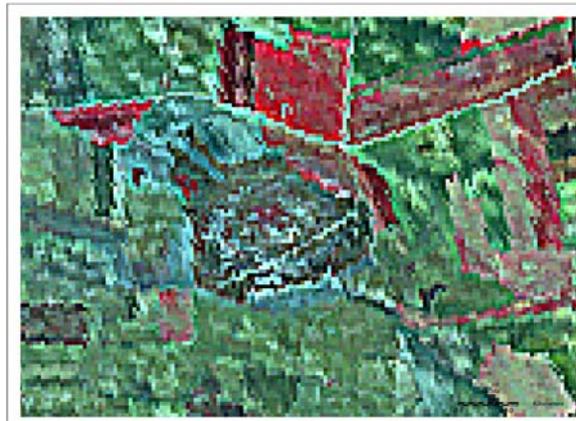
Imagen 46: Filtros de paso alto, Laguna de la Navazuela en 2009

En las imágenes SPOT (Imagen 45) y filtros de paso alto (Imagen 46) de la laguna en el año 2009, se observan alteraciones de flujo como la zanja de la Navazuela (línea rosa) situada al sur de la laguna.

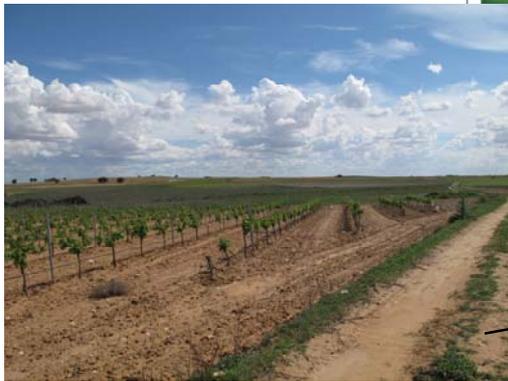
Fotografía 5: Viñas en espaldera y camino junto a la laguna

En la imagen SPOT y filtros de paso de alto de 2009 (Imágenes 50 y 51), destaca como principal afección la antropización de la laguna al estar parcialmente parcelada la cubeta y la orla de vegetación natural. Además, los cultivos de viña en espaldera llegan hasta el antiguo borde de la laguna y también cabe destacar el camino rural (línea rosa) que discurre junto a la laguna y atraviesa parte de la orla (Fotografía 5).

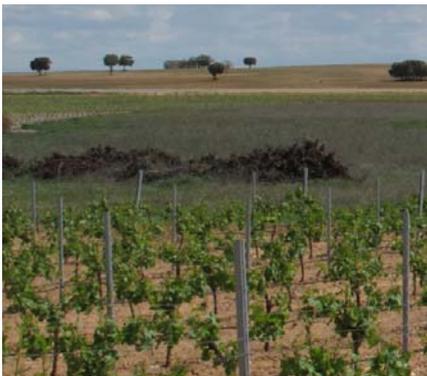
Fotografía 5 ampliada: Restos de podas junto a la laguna

En la visita *in situ* a la laguna, también se localizaron restos de podas junto a la cubeta que se pueden ver en la fotografía 5 ampliada.
