**"CARACTERIZACIÓN DE HUMEDALES ALTOANDINOS PARA UNA
GESTIÓN SUSTENTABLE DE LAS ACTIVIDADES PRODUCTIVAS DEL
SECTOR NORTE DEL PAÍS"**

**CONDICION AMBIENTAL Y VULNERABILIDAD DE
HUMEDALES MUESTRA
XV REGIÓN ARICA Y PARINACOTA**

ENERO 2013

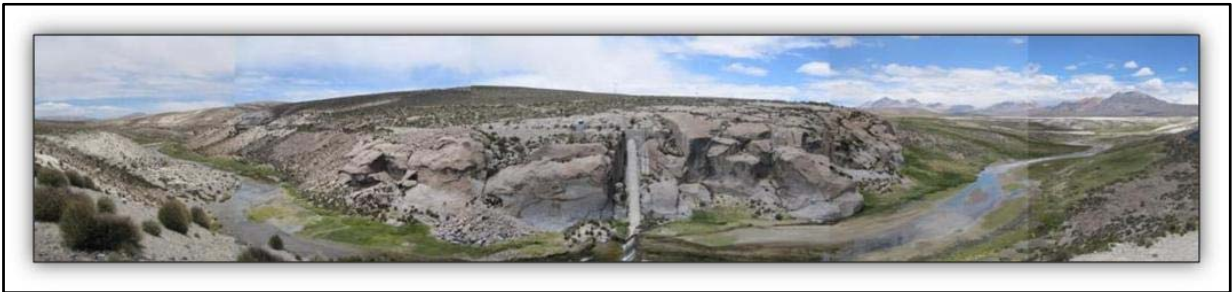
FOTO 1: Sector Casa Rosada, tramo Canal Lauca con bocatoma, dique de encausamiento y resalto construidos en hormigón.

Cotacotani y Casa Rosada son parte del trayecto del Canal Lauca que alimenta la Central Hidroeléctrica Chapiquiña y Parinacota, ruta turística, que cuenta con descargas de aguas tratadas hacia el humedal.

Casa Rosada, por su parte, está en la ruta del Canal Lauca que nace en lagunas Cotacotani y que abastece la central Chapiquiña río abajo. En este punto, el río se encuentra intervenido por la construcción de una bocatoma y un dique de encausamiento con resalto de hormigón. Por otro lado, el sector prospectado, si bien se nutre de afloramientos, presenta, en lo alto de la ladera este, un canal de concreto para autoabastecimiento que corre paralelo al río Lauca

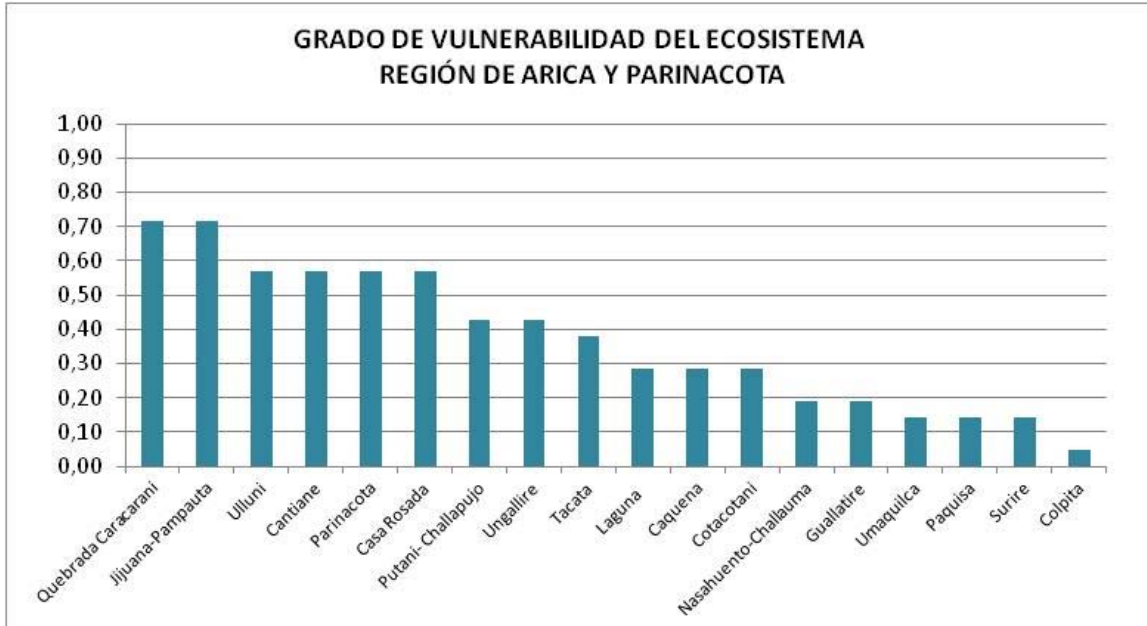
De acuerdo a la Tabla 2 y Figura 2, los humedales más vulnerables serían Quebrada Caracarani, Jijuana-Pampauta, Ulluni, Cantiane, Parinacota y Casa Rosada. Estos 6 humedales coinciden en la presencia de caminos que cruzan el humedal, tuberías de drenaje, bocatomas con diques de encausamiento de hormigón y evidencias de vertido de materia orgánica.

FIGURA 2: Grado de vulnerabilidad de los Humedales Muestra de la Región de Arica y Parinacota de acuerdo a los índices obtenidos por valoración rápida de la Condición Ambiental.

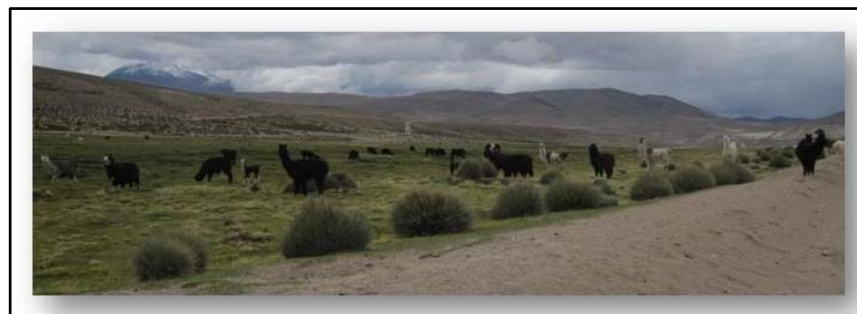
Todos los Humedales Muestra de esta región presentan distintas intensidades de actividad ganadera. Destacan en esto, los sectores de Quebrada Caracarani, Umaquilca, Tacata, Caquena y Ungallire, los que además, presentan poblados aledaños que han encausado sus aguas o están trabajando para eso (Foto 3).

FOTO 3: Ganado en el sector de Ungallire

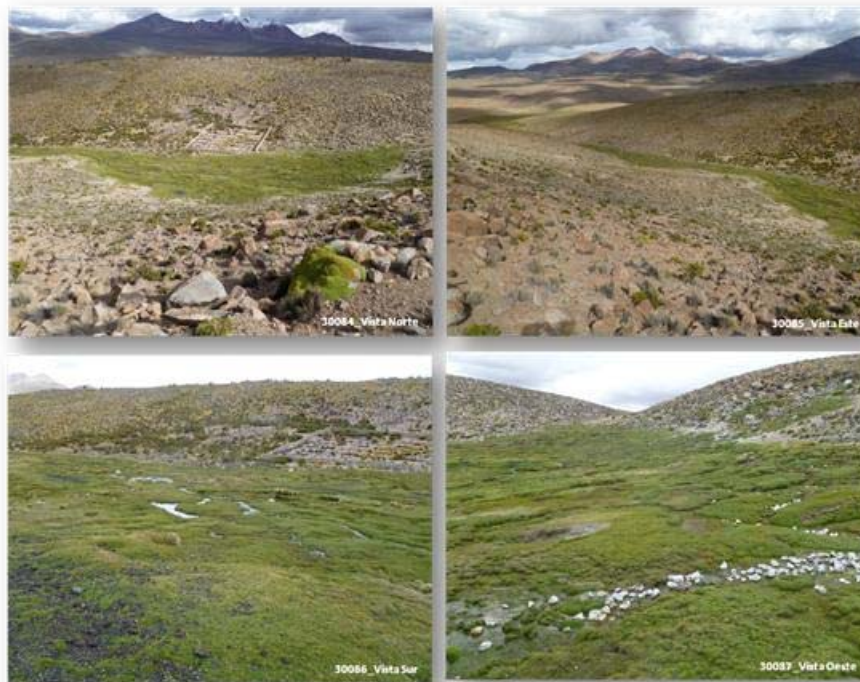
En el sector se observa antigua Instalación de establo ganadero.

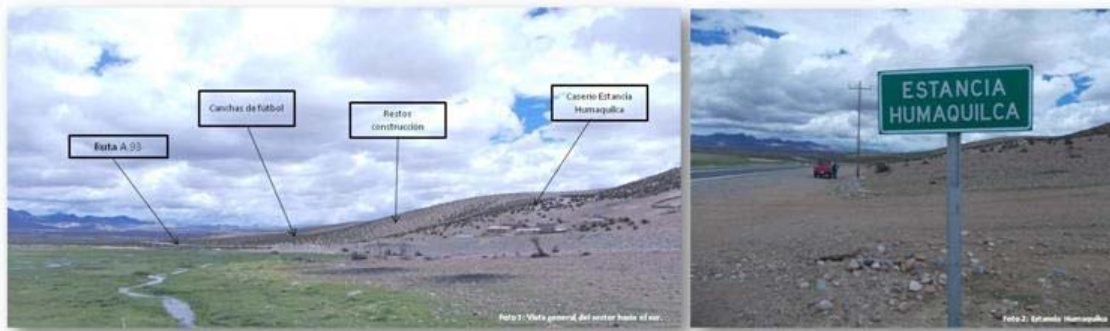
El humedal de Umaquilca se ubica al este de la Ruta A-93 en el sector de Estancia Humaquilca (caserío ubicado al otro lado de la Ruta, fotos 1 y 2). Entre el humedal y la Ruta existe una zona de suelo expuesto donde se encuentran canchas de fútbol y restos de construcción (Foto 1) y guaneras. Hacia el sur se observa sitio de movimiento de áridos.

Se observan dos cursos de agua con escurrimiento superficial. Uno con presencia de peces (Foto 3) y vegetación acuática. El segundo se identifica como canal de riego (Fotos 4 y 5). Zonas inundadas con gran presencia de avifauna silvestres. Ganado se alimenta lejos del sitio de monitoreo.

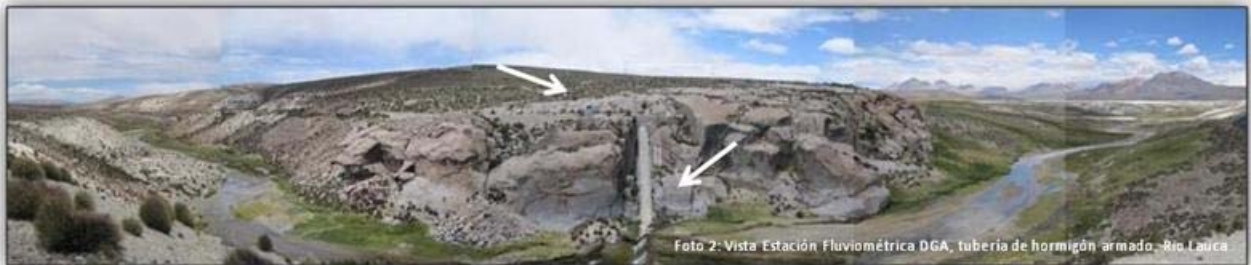
Hacia el Oeste, se observa la Estación Fluviométrica instalada en Estancia El Lago y tubería de hormigón armado que desciende por la ladera conectándose con el río Lauca (Foto 2). En este punto se observa bocatoma con dique de encausamiento y resalto. Al NO se observa tendido eléctrico y la construcción de una casa.

Foto 2: Vista Estación Fluviométrica DGA, tubería de hormigón armado - Río Lauca

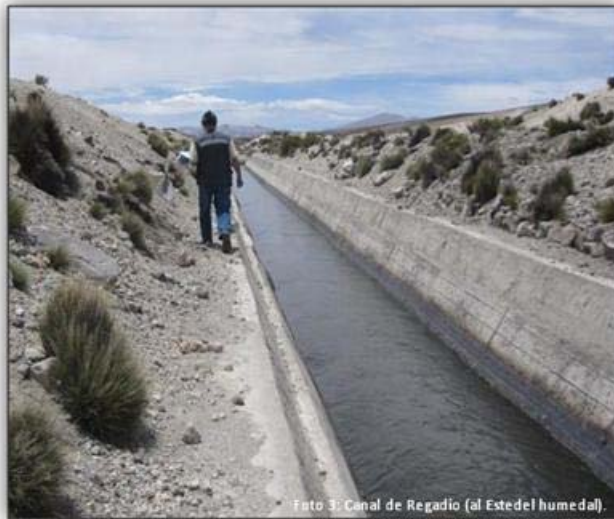
Foto 3: Canal de Regadío (al Estedel humedal).

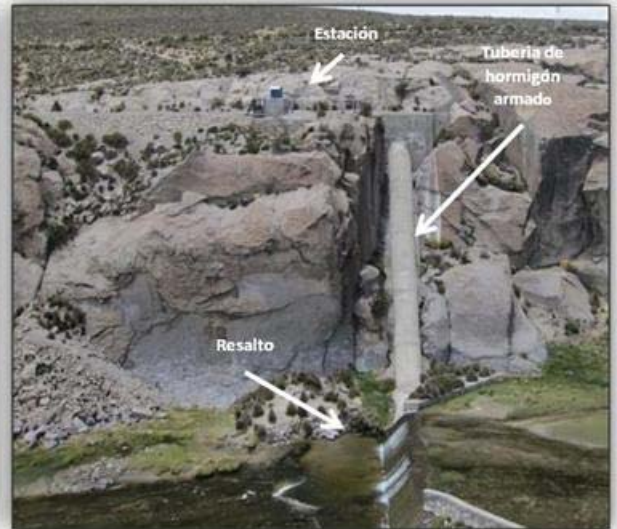
En el sector de Casa Rosada corresponde al trayecto del Canal Lauca que se inicia en Lagunas Cotacotani. En el sector se observa la presencia de canal regadío revestido de hormigón hacia el NE, paralelo al humedal y al río (Foto 3). De acuerdo a información entregada por el cuidador de los animales del sector, el agua del canal se utilizaría para el ganado y agricultura del sector (autoconsumo).

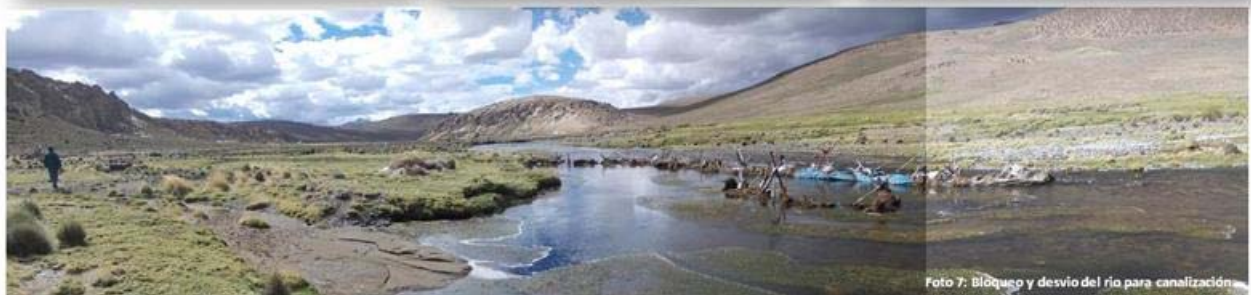
Foto 7: Bloqueo y desvío del río para canalización.

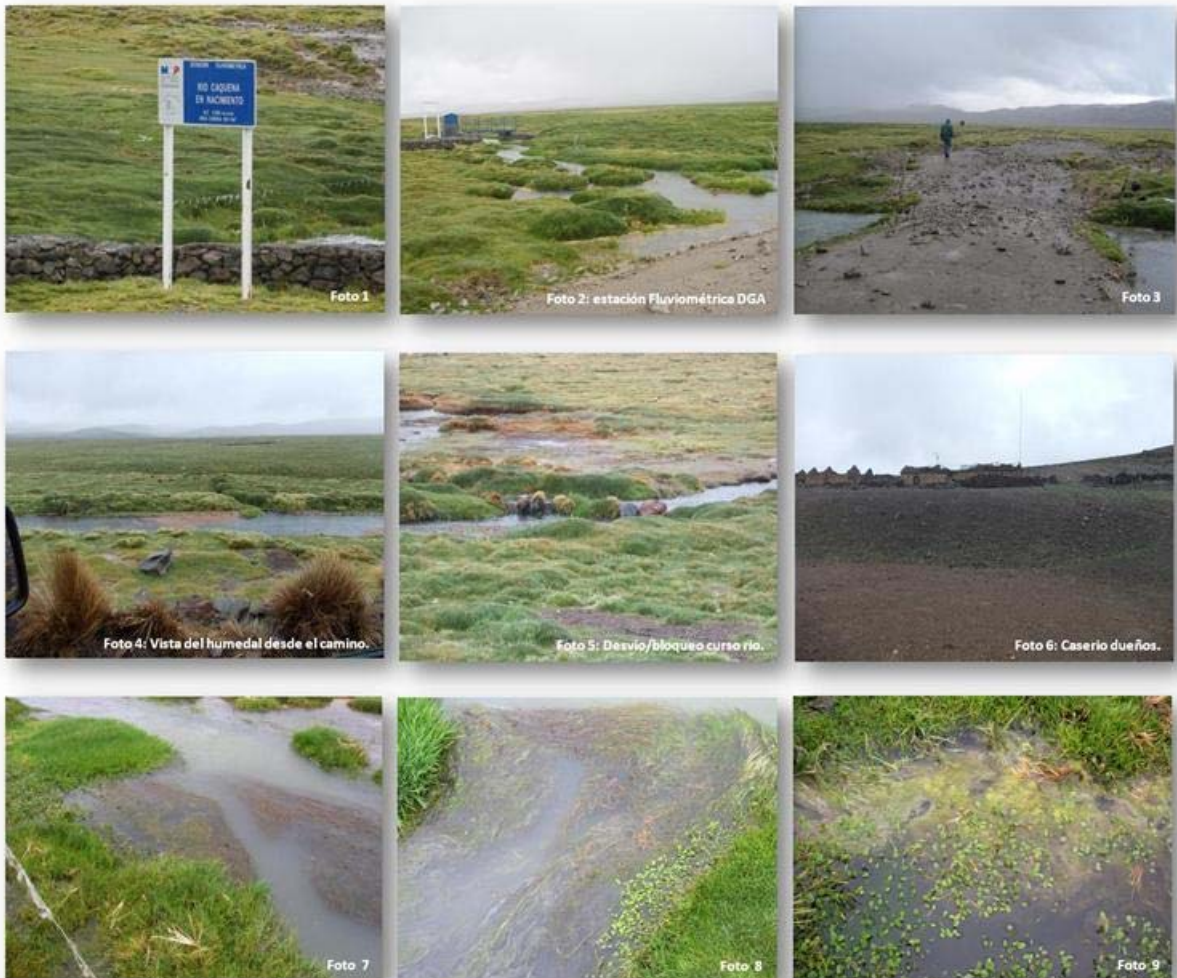
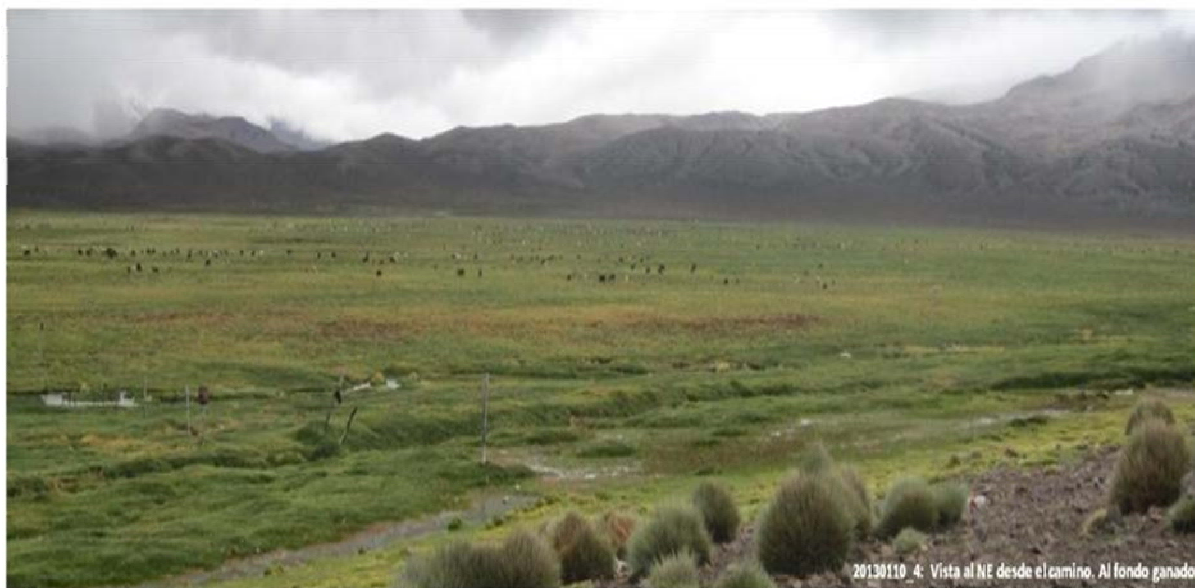
El sector pertenece a privados por lo que se observa parcelamiento del terreno por medio de cercos de madera y alambre. El humedal es bordeado por la ruta de acceso proveniente de Caquena y entre ambos corre paralelo el río Caquena en su inicio (Foto1). Frente al punto de acceso se encuentra estación fluviométrica de la DGA (nacimiento río Caquena) (Foto 2). Este punto es el sector de ingreso del ganado (barrial) con gran presencia de fecas dispersas y guaneras (Foto 3). Sector con mal olor.

En el río se observan algunos bloqueos para redireccionar el curso de agua hacia canales existentes. No se observan descargas de materia orgánica de origen antrópico sin embargo es posible observar descomposición de materia orgánica vegetal. El agua se observa turbia, saturada de vegetación. Presencia de Potamogeton sp. y Azolla filiculoides en el río (Fotos 7, 8 y 9).

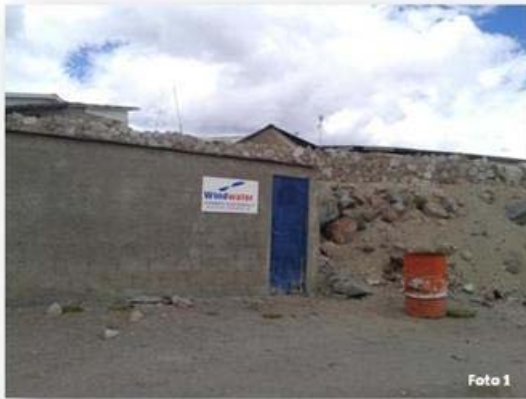
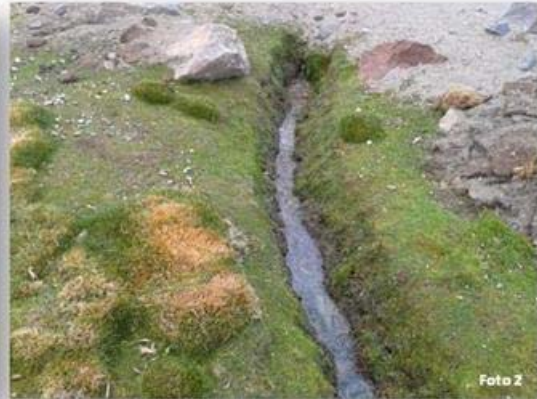
Se describen dos polígonos dentro del polígono 10017: Polígono 10017-1 (471048E - 7987657N altitud 4419) y Polígono 10017-2, (471579E - 7987434N, altitud 4427). Ambos ubicados al oeste del poblado de Parinacota. En el polígono 2 se emplaza la Planta de tratamiento de Aguas Residuales de la empresa Wind Water de Parinacota quienes vierten las aguas procesadas al bofedal (Fotos 1 y 2).

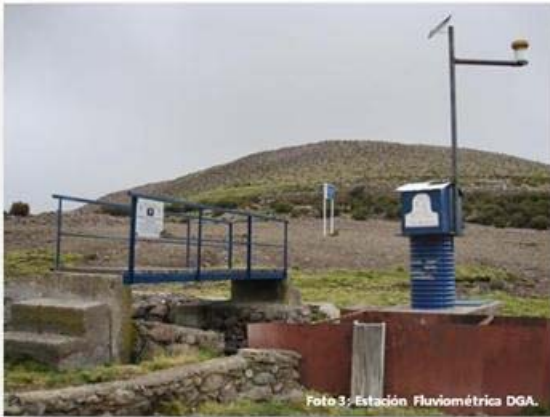
Foto 3: Estación Pluviométrica DGA.

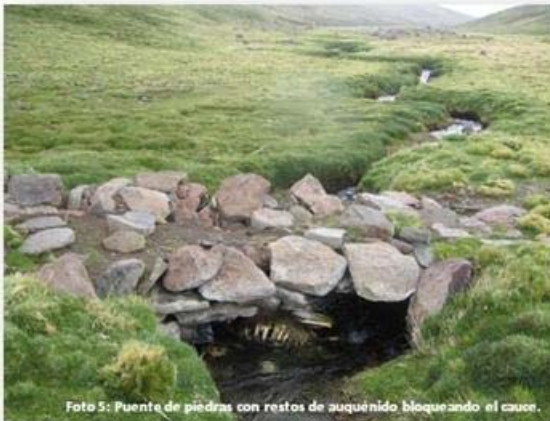
Foto 5: Puente de piedras con restos de auquénido bloqueando el cauce.

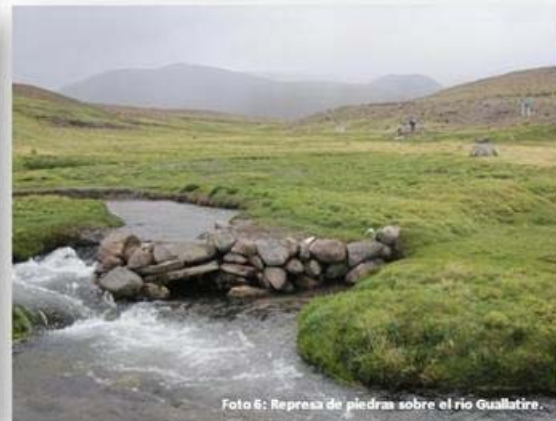
Foto 6: Represa de piedras sobre el río Guallatire.

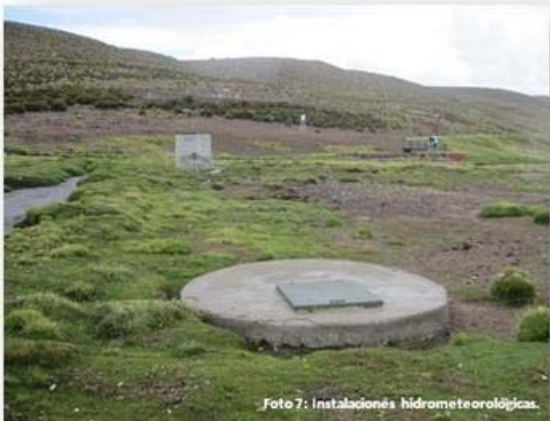
Foto 7: Instalaciones hidrometeorológicas.

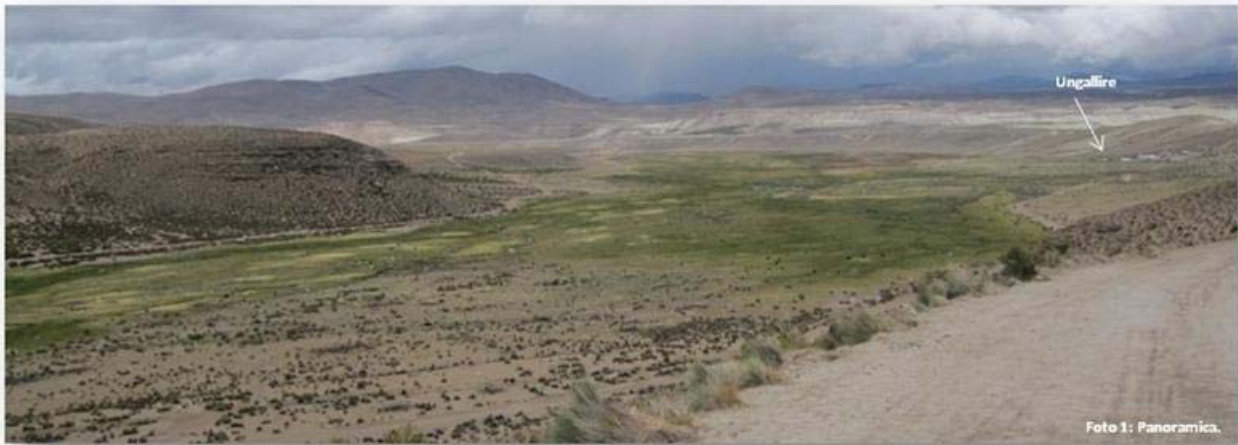
Se ingresa al humedal por el norte por la ruta que lleva a Guallatire y que corre paralela al humedal. En el acceso se observa camino que corta el humedal y tuberías de HPDC abandonadas (Foto 2). El pueblo se ubica a un costado por el lado oeste. Por el borde del camino, entre la ruta y el humedal se observan tuberías de PVC de diámetro más pequeño seccionadas. Por tramos se observan bocatomas de hormigón (Foto 3). No se observan barreras temporales ni permanentes en el punto.

Humedal con grandes sectores con vegetación quemada y en apariencia seca (Foto 4). Todo el sector húmedo y con cursos de agua circulante. No se observan rocas ni suelo descubierto. Cauce proveniente de la ladera oeste se encuentra seco. Se observan animales muertos y una vicuña agonizante deshidratada sin señales de ataque. Se observan zonas con principio de eutroficación y zonas con agua "aceitosa".
