ÁREA DE INUNDACIÓN Y EFECTOS DEL TSUNAMI DEL 27
DE FEBRERO DE 2010 EN LA LOCALIDAD DE LLOLLEO,
SAN ANTONIO – CHILE (33°36.5''S)

Manuel Contreras López*, Patricio Winckler Grez y Luis Urbina Parra*****

RESUMEN

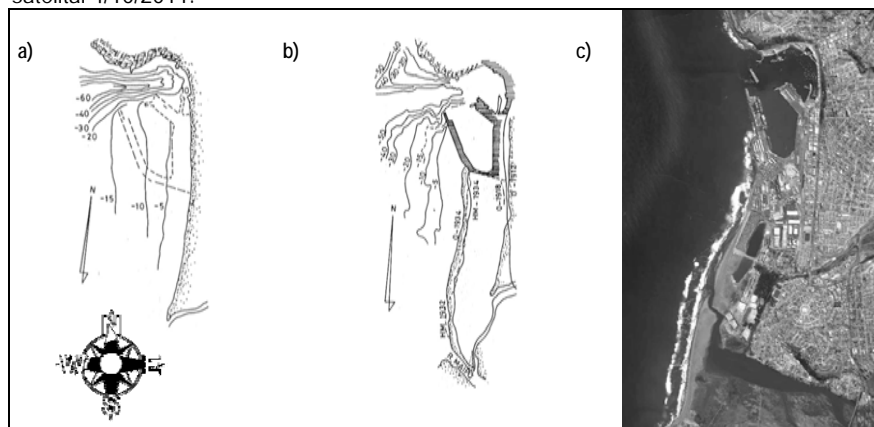
Figura 4: a) Bahía de San Antonio, playa Lolloe y desembocadura del río Maipo antes de la construcción del molo sur. b) Avances de la línea de costa hasta 1934. c) Foto satelital 4/10/2011.

La construcción del Puerto de San Antonio en 1910 comenzó a producir un ensanchamiento de la playa original (Figura 4), debido a que el molo sur detuvo la corriente de deriva litoral que arrastraba sedimentos de origen volcánico del río Maipo

(Brito, 2009: 62 – 64). Este ensanchamiento fue estimado por Pomar (1962) en unos 600 [m] entre 1912 y 1934.

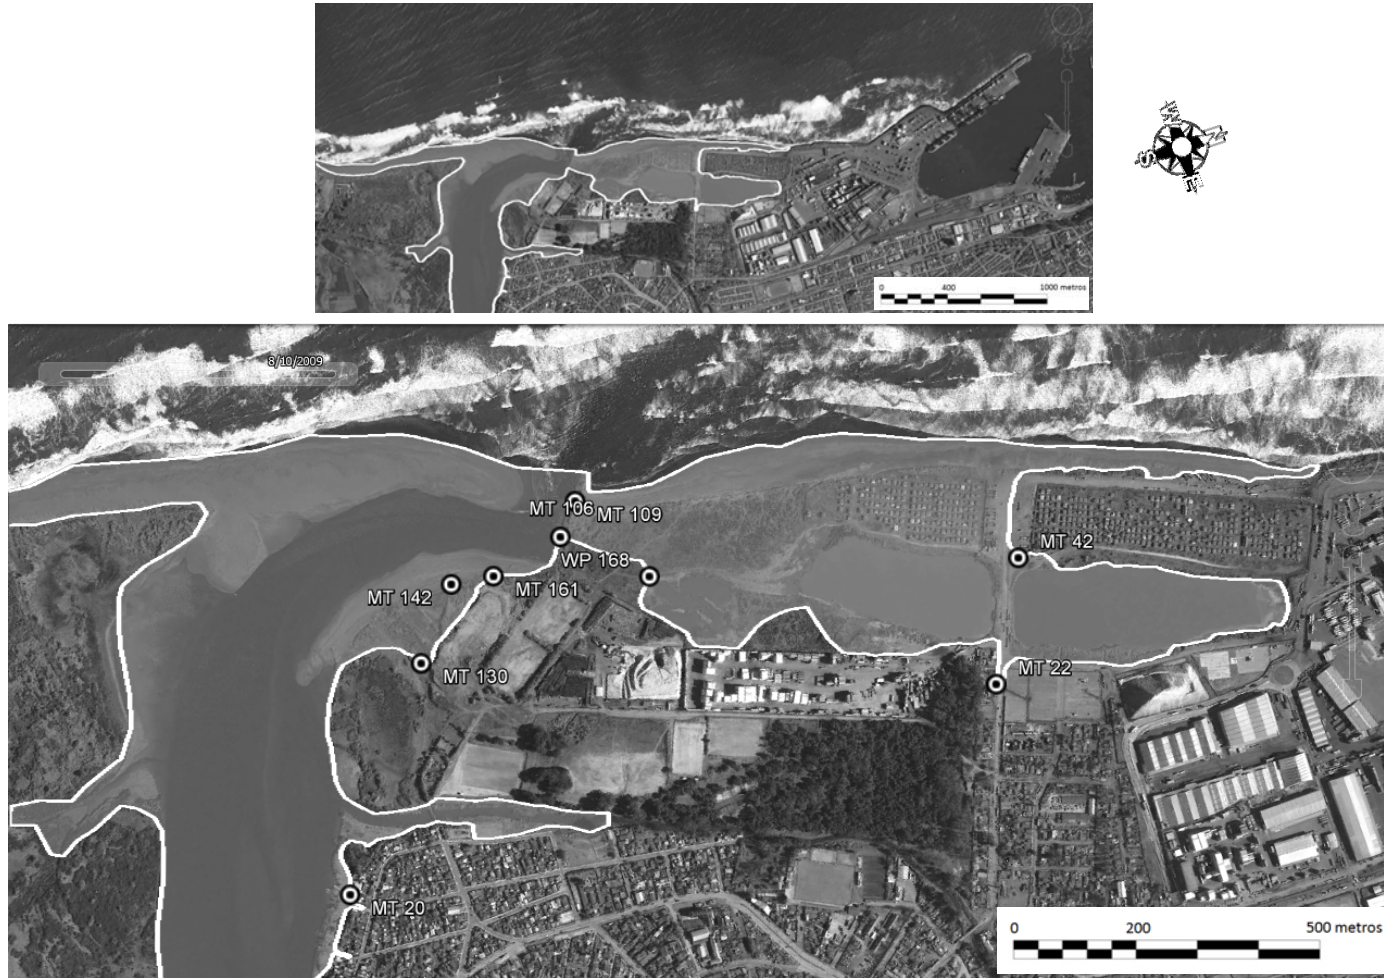
Figura 6: Área de inundación estimada para la madrugada del 27 de febrero de 2010, que corresponde a una superficie de 43 hectáreas aproximadamente.

En la Figura 6 se muestra el área inundada por el tsunami. Los puntos destacados señalan marcas georeferenciadas y corroboradas por testigos.

Las ondas de tsunami inundaron una superficie total aproximada de 43 hectáreas, siendo detenidas por la rampla de acceso al puerto y las lagunas costeras. Existe evidencia de que las ondas de tsunami lograron remontar al menos 2.5 [km] la desembocadura del estuario río Maipo, arrasando con la barra de arena existente en el sector, siendo detectada el paso de la onda a la altura del puente Lo Gallardo.
