Revista AUS, núm. 21, enero, 2017, pp. 51-60

Carta arqueológica del área fundacional de Valdivia: arquitectura, materiales constructivos y tradiciones cerámicas.

Archaeological map of Valdivia's foundational area: Architecture, construction materials and ceramic traditions.

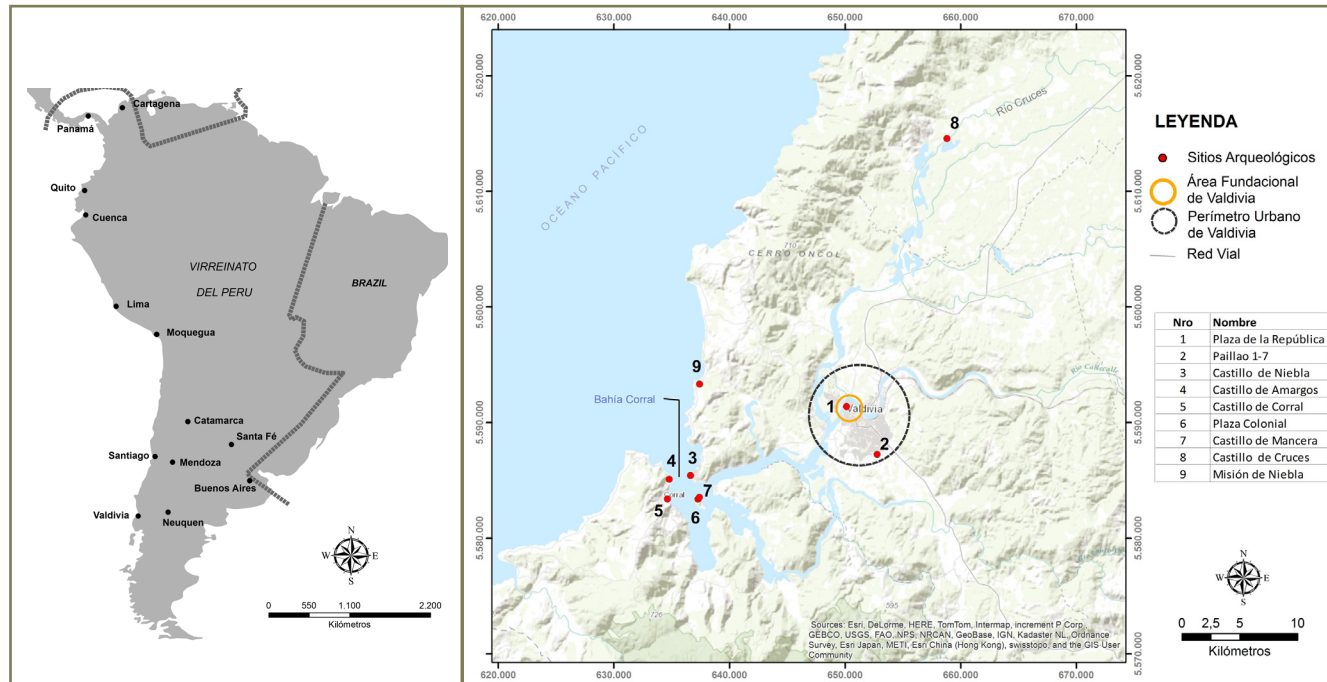
Imagen 1. Ubicación de la ciudad de Valdivia en el Virreinato del Perú (fuente: Los autores).

Imagen 2. Valdivia y su sistema defensivo (fuente: Los autores).

La investigación arqueológica del 'área fundacional' de Valdivia ofrece un significativo complemento a los vacíos existentes en la secuencia de planos y cartografías publicadas entre los siglos XVII y XIX (Guarda 2009). En este trabajo presentamos los resultados de análisis cronológicos efectuados sobre materiales constructivos diagnósticos -tejas y ladrillos- (Urbina, Adán y Chamorro 2017), provenientes de excavaciones y recolecciones superficiales efectuadas en el radio urbano de Valdivia y alrededores (imagen 1 e imagen 2).

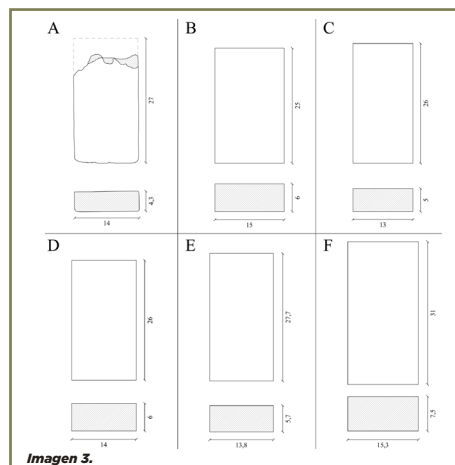
Imagen 3. Ladrillos arqueológicos.
 3A) Casa fuerte Santa Sylvia, Villarrica (siglo XVI) (fuente: Modificado de Gordon 2011: 57).
 3B) Contraloría Regional (siglo XIX-XX).
 3C) Cervecería Anwandter (siglo XIX-XX).
 3D) Casino de Valdivia (siglo XVIII).
 3E) Camino Pedregoso-4, Villarrica (siglo XVI-XVII).
 3F) Castillo de Corral (siglo XVIII).
 (fuente: Los autores).

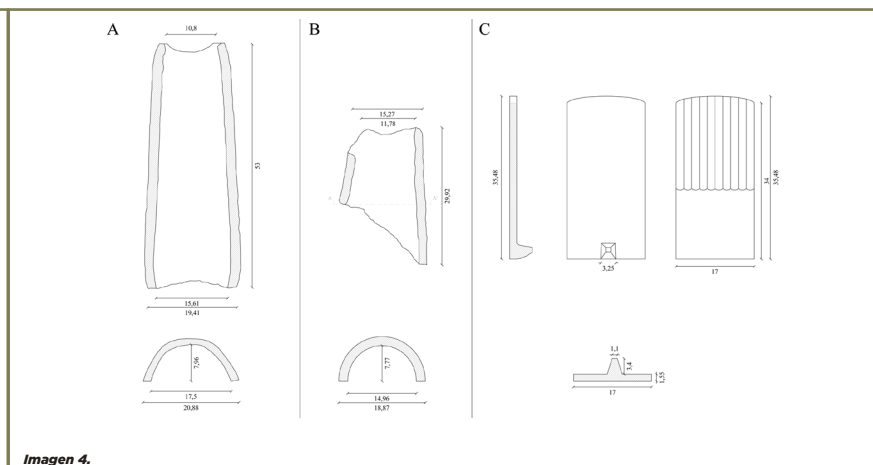
Imagen 4. Tejas arqueológicas.
 4A) Casa fuerte Santa Sylvia, Villarrica (siglo XVI) (fuente: Modificado de Gordon 2011: 57).
 4B) Casa fuerte Santa Sylvia, Villarrica (siglo XVI). Colección Dirección Museológica-UACH.
 4C) Conservatorio de Música UACH (s. XIX-XX).
 (fuente: Los autores).

el siglo XIX (Espinosa 1859 y Lámina 6, n° 110: 369, Touttsaint de Sens 1860). Ejemplares fragmentados de estas tejas se registran asociados a las fundaciones de la Aduana en el sitio Contraloría Regional, en estratigrafía -o bajo el subsuelo- en los sitios Plaza Pedro de Valdivia, Huerta Campus Cultural-Universidad Austral de Chile (UACH) y Casa Prochelle-1 (Isla Teja); también, a nivel superficial en el sitio Carlos Anwandter-1 o reutilizados como relleno en entretechos, como ocurre en el actual Conservatorio de Música de la UACH (imagen 4 e imagen 5).

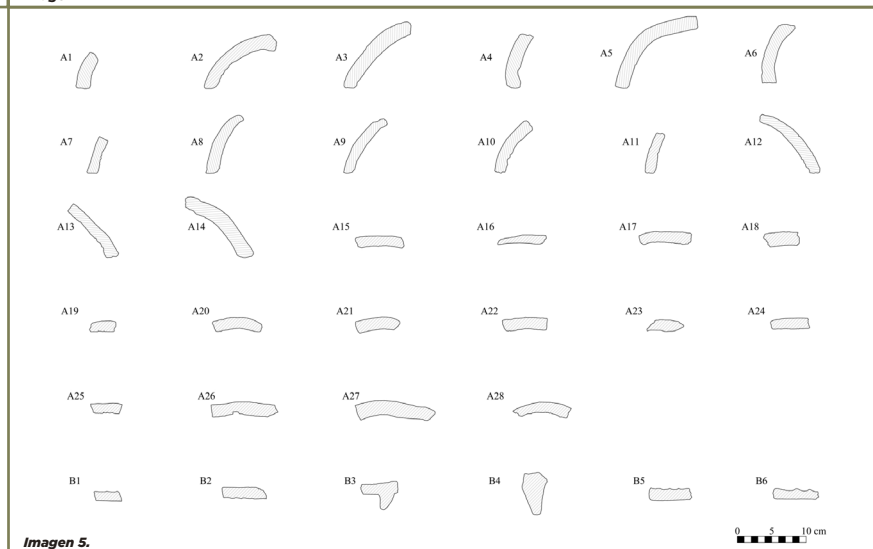
Imagen 5. Perfil de fragmentos de tejas arqueológicas recuperadas en Valdivia.
 Serie A1-A28. Tejas curvas o musleras.
 Serie B1-B6. Tejas planas con gancho.
 (fuente: Los autores).

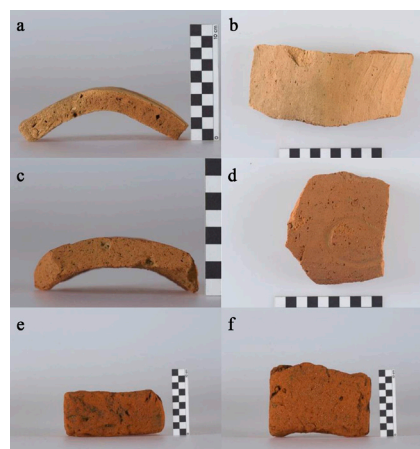
Imagen 6. Tejas y ladrillos del período Colonial. 6a-b: Teja curva, sitio Carampangue 1. 6c-d: Teja curva con marca, sitio Plaza de La República. 6e-f: Ladrillo, sitio La Misión de Niebla. (fuente: Los autores).

En la tabla 1 se sistematizan los atributos básicos -color y dimensiones- registrados en las muestras de ladrillos y tejas arqueológicas -completas o fragmentadas- (imagen 6 e imagen 7), segregando aquellos ejemplares que provienen de sitios asignados al período Colonial (ca. 1552-1820) y Republicano (ca. 1820-1960). Sin duda, sobre este conjunto de evidencias resta un estudio detenido de las propiedades y rasgos derivados del proceso de manufactura artesanal o industrial, procedencia, preparación y calidad de las arcillas utilizadas, así como el reconocimiento del elenco de fábricas de donde proceden las piezas². En suma, el análisis sistemático de materiales constructivos arqueológicos aportará decisivamente a la comprensión de las distintas modalidades urbanísticas e hitos fundacionales de Valdivia, dirimiendo la asignación de diversos atributos tecnológicos y tipologías constructivas a fases y períodos del área fundacional de Valdivia.

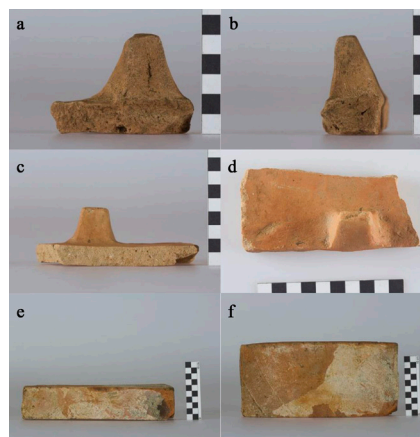
Imagen 7. Tejas y ladrillos del período Republicano. 7a-b: Teja plana con gancho, sitio Carlos Anwandter-1. 7c-d: Teja plana con gancho, sitio Contraloría Regional. 7e-f: Ladrillo, sitio Contraloría Regional. (fuente: Los autores).

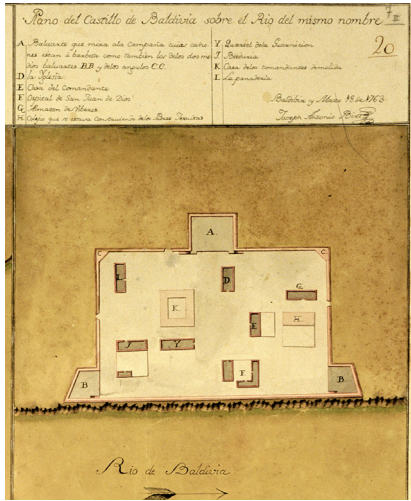
Imagen 8. Plano del castillo de Valdivia, por Antonio Birt (ca. 1763). (fuente: Ms. 400/ n° 7-11, Biblioteca Nacional de Cataluña, Barcelona).

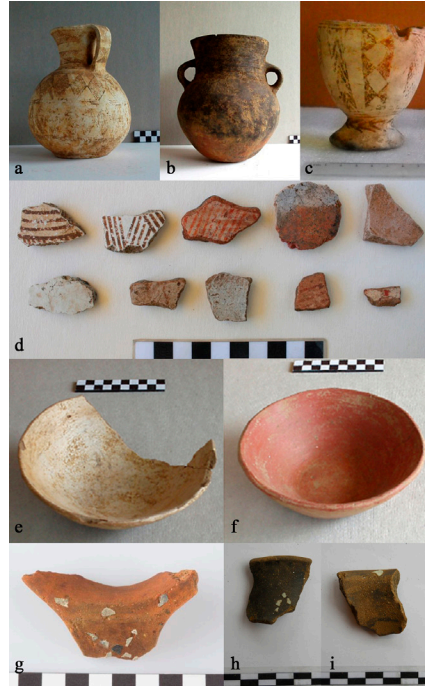
Imagen 10. Cerámica de Tradición Indígena.
10a) Jarro Estilo Valdivia, sitio Las Mulatas.
10b) Olla con estriamiento anular cuello-cuerpo, sitio Las Mulatas.
10c) Copa Estilo Valdivia, sitio Millahuillin 2 (comuna de Mafil).
10d) Fragmentos decorados rojo sobre blanco (Estilo Valdivia) distribuidos en el área fundacional de Valdivia.
10e-f) Platos pintados, sitio Las Mulatas.
10g-i) Fragmentos con incrustación de mayólicas y piedras, sitio Plaza de la República (fuente: Los autores).

Los sitios arqueológicos han sido dotados de una simbología específica considerando la presencia y combinación de tipos de materiales constructivos y fragmentos cerámicos de tradición indígena o europea (imagen 10 e imagen 11).

que con probabilidad se relacionan con la Iglesia Mayor del siglo XVI. Este sector se encuentra ocupado desde tiempos prehispánicos y prueba de ellos son los enterramientos y rellenos de hasta dos metros de profundidad con basuras domésticas y materiales constructivos, tales como bloques de piedra laja canteada, tejas curvas y planas, ladrillos de distinto tipo y baldosas de cerámica y hormigón. Se ha identificado incluso un canal de piedra laja *in situ* al suroeste de la plaza, sobre la calle Maipú (Galarce y Santander 2014). Cinco fechas se han obtenido en este sitio, las dos más tempranas de 1675 DC (un fragmento cerámico de Estilo Valdivia y un fragmento de teja curva), mientras los tres restantes se ubican entre 1680 y 1795 DC (Imagen 10g).

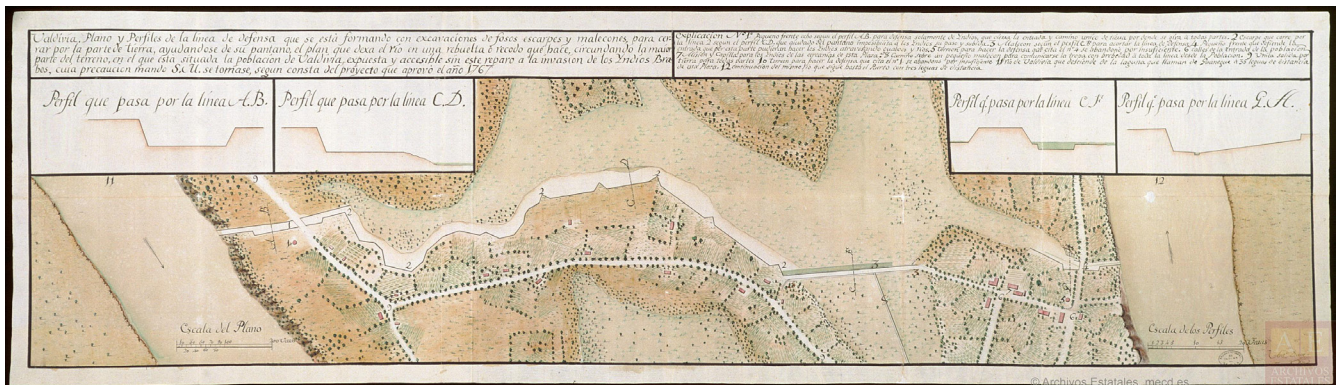
Imagen 9. "Valdivia. Plano y perfiles de la línea de defensa" (ca. 1785) (fuente: Mapas y Planos de Chile y Perú, n° 83, Archivo General de Indias, Sevilla).

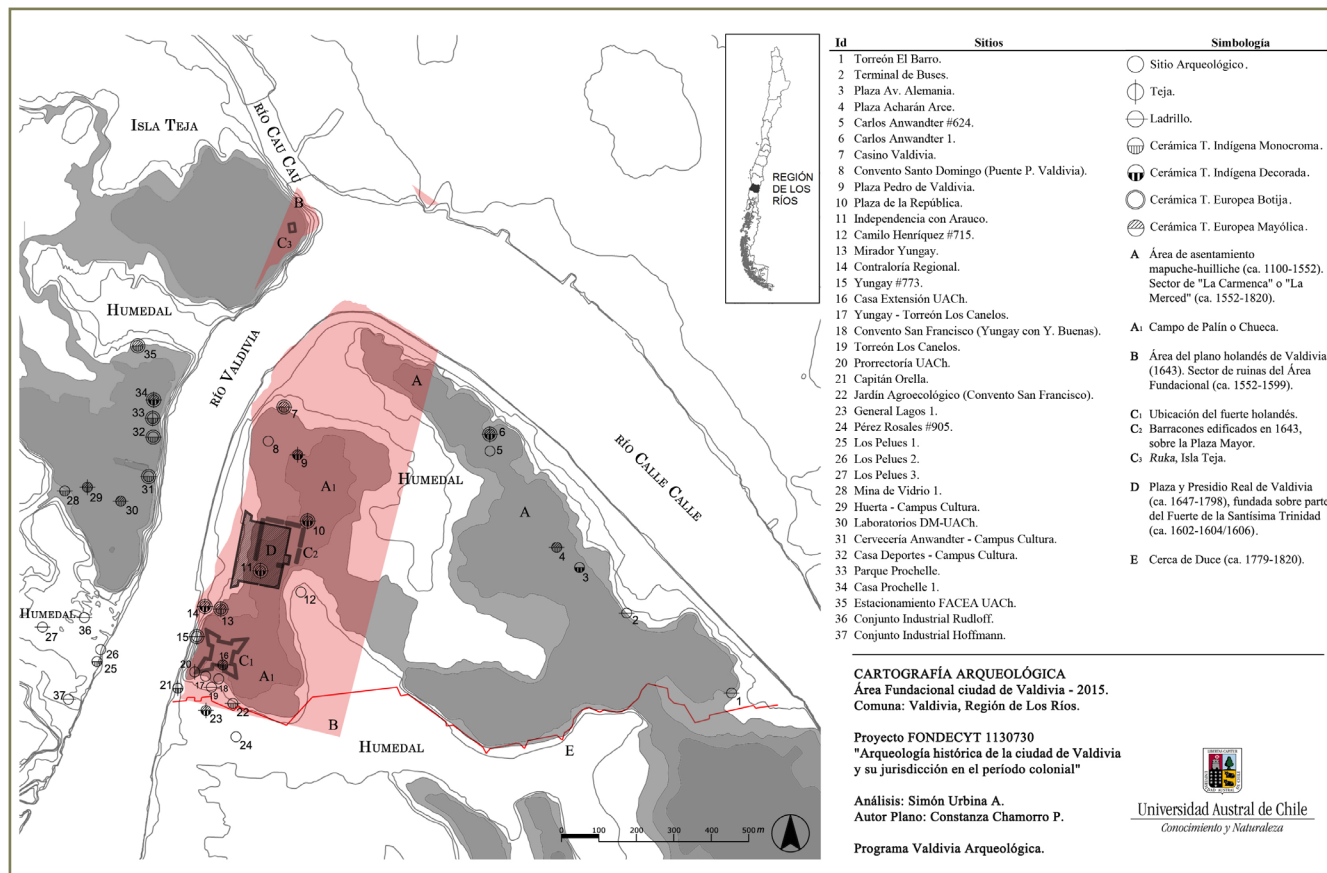
Imagen 12. Zonificación arqueológica del Área Fundacional de Valdivia al año 2016 (fuente: Los autores).

La primera lámina, denominada *Zonificación Arqueológica*, ubica los sitios arqueológicos conocidos sobre la topografía que caracteriza el centro histórico de la ciudad, agregando información sobre zonas que definen las distintas etapas históricas de asentamiento humano y la presencia de materiales constructivos y tipos cerámicos diagnósticos por sitio (imagen 12, ver simbología).

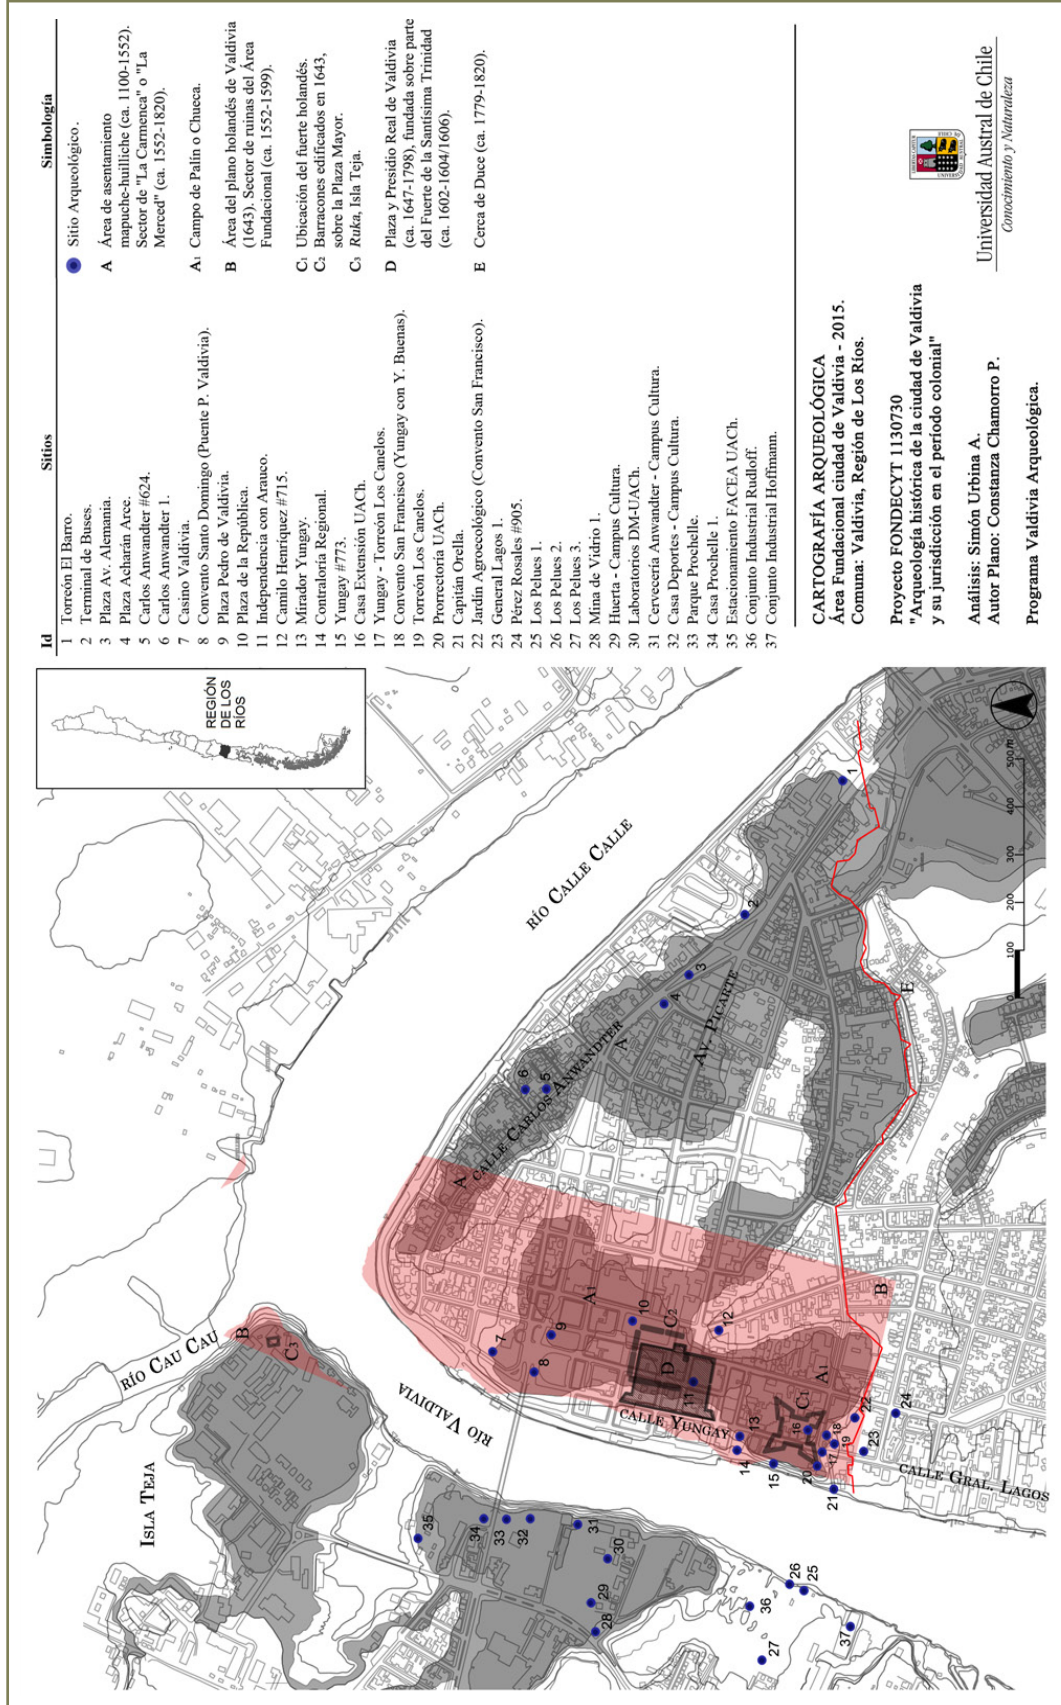
Imagen 13. Cartografía arqueológica del Área Fundacional de Valdivia 2016 (fuente: Los autores).

La *Carta Arqueológica*, por su parte, enfatiza la distribución de los puntos -sitios arqueológicos- sobre la planta urbana actual, conservado la zonificación arqueológica determinada por la primera planta urbana de Valdivia (imagen 13, letra B); la localización del fuerte y barracones holandeses, de la *ruka* consignada en el margen nororiental de la isla Teja en el plano holandés del s. XVII (imagen 13, letra C1, C2 y C3), de la Plaza Murada (imagen 13, letra D) y la cerca de Duce (imagen 13, letra E), permitiendo una comprensión integral de

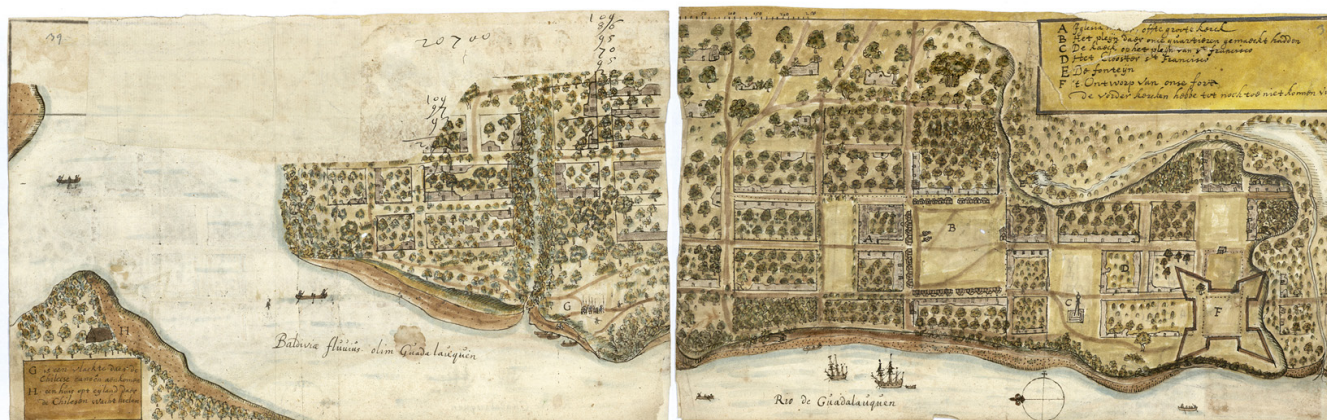
Imagen 14. Plano holandés de la ciudad de Valdivia (ca. 1643) (fuente:Universidad de Göttingen, Alemania. Gentileza de Ricardo Mendoza).

El sitio General Lagos 1 -caracterizado por fragmentos de cerámica corrugada o con estriamiento anular, mayólicas policromas, tejas y muros *in situ* de piedra laja y ladrillo- se ubica en una cota baja (< 10 msnm). Al apreciar el plano holandés de 1643 observamos, al sur de la fortaleza, sectores ribereños y rodeados de humedales donde se dibujan construcciones hispanas

(imagen 14), las cuales aparecen en ruinas a ambos costados de un *catrico* o desagüe proveniente de una vertiente indicada con la letra E en el plano⁶.

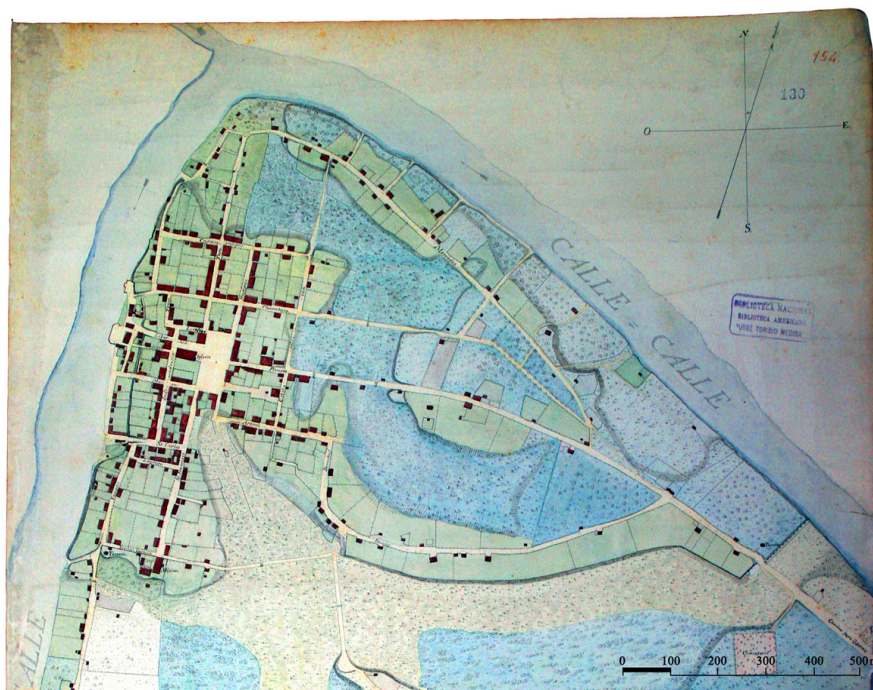
Imagen 15. Detalle plano de Valdivia de Henriques Siemsen, 1853 (fuente: Sala Medina, Biblioteca Nacional de Chile).

Precisamente al sur del torreón y el convento de San Francisco, el plano de Enrique Siemsen de 1853 ubica casas con tejados en color rojo (imagen 15), dispuestas en el eje norte-sur de la calle Los Canelos, hoy General Pedro Lagos. De tal modo que esta verdadera avenida articulaba el puerto de las canoas, la Plaza Mayor y los barrios bajos del sur, probablemente poblados desde la primera etapa urbana de Valdivia (ca. 1552-1604).
